Nr zlecenia: 18/18/03/2025/CarArena STANDARD

P o g l d o w y R a p o r t S t a n u T e c h n i c z n e g o

Zadanie: Ocena stanu technicznego i określenie wartości rynkowej pojazdu

Rodzaj pojazdu: Samochód terenowy	VIN: W B A 8 5 B Z 0 3 0 N 1 5 4 1 6 9
Marka: BMW	Nr rejestracyjny: PZ513XR
Model pojazdu: X3 Diesel MR`22 E6d G01	Nr Info-Ekspert: 003-06398
Wersja: xDrive30d M Sport	Rok produkcji: 2022

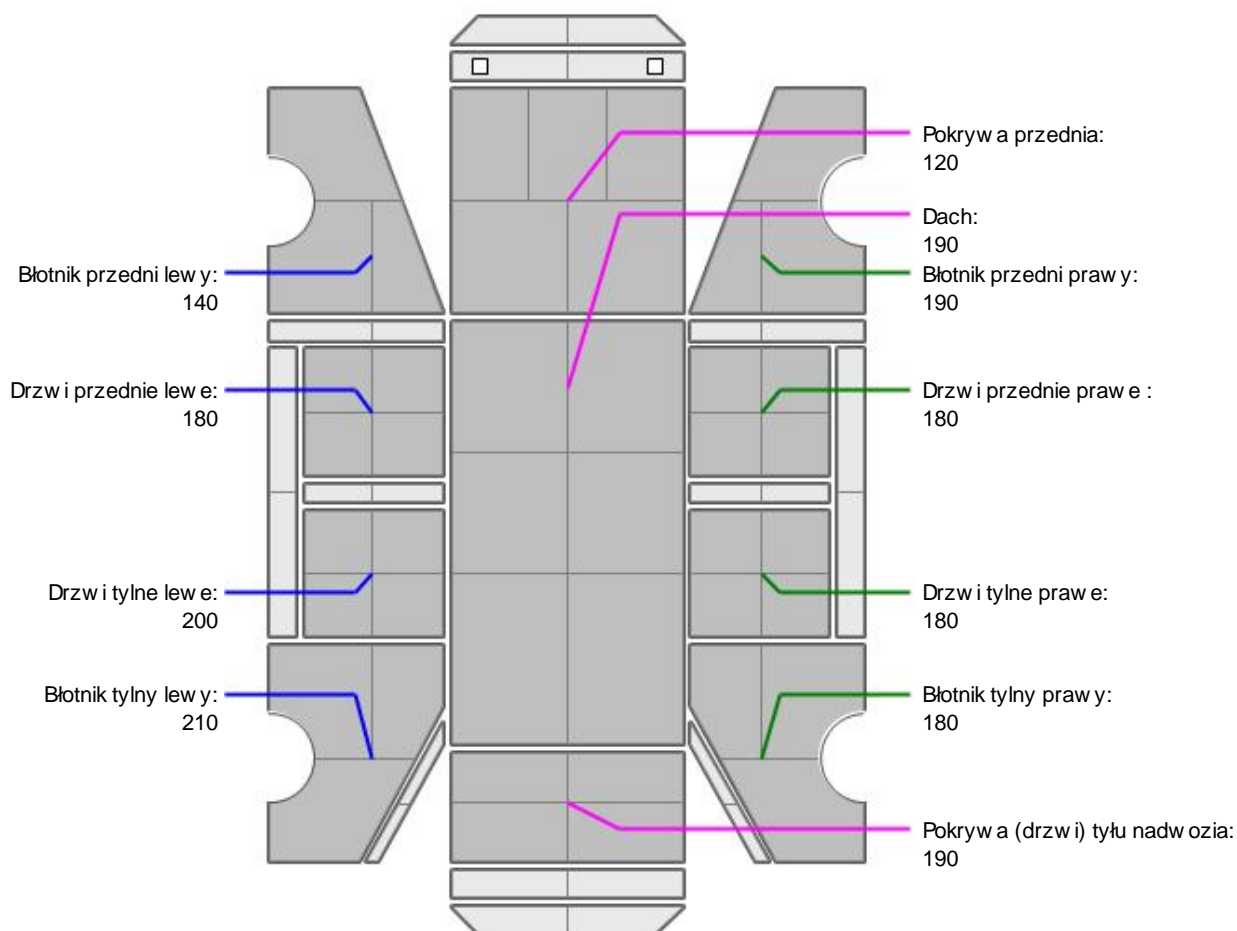
NADWOZIE – Opis powłoki lakierowej

L.p.	Nazwa elementu	L / P	Grubość powłoki [µm]	Opis
1	Pokrywa przednia		120	
2	Dach		190	
3	Błotnik przedni	L	140	
4	Drzwi przednie	L	180	
5	Drzwi tylne	L	200	
6	Błotnik tylny	L	210	
7	Błotnik przedni	P	190	
8	Drzwi przednie	P	180	
9	Drzwi tylne	P	180	
10	Błotnik tylny	P	180	
11	Pokrywa (drzwi) tyłu nadwozia		190

Podane przedziały grubo ci powłoki lakierowej, dotyczą punktów pomiarowych. Nie mogą być traktowane jako gwarancja, a grubość powłoki lakierowej w innych punktach nie wykracza poza te przedziały. Pomiar powłoki lakierowej został wykonany urzędnie w posiadaniu rzeczoznawcy. Pomiar wykonany innym przyrządem może się różnić.
