Nr zlecenia: 87/01/04/2025/CarArena STANDARD

## Poglądowy raport stanu technicznego

Zadanie: Ocena stanu technicznego i określenie wartości rynkowej pojazdu

| DANE IDENTYFIKACYJNE POJAZDU | | Dane: [O] III-2025 | |
|---|---|---|---|
| Marka: | BMW | Nr rejestracyjny: | PZ2T148 |

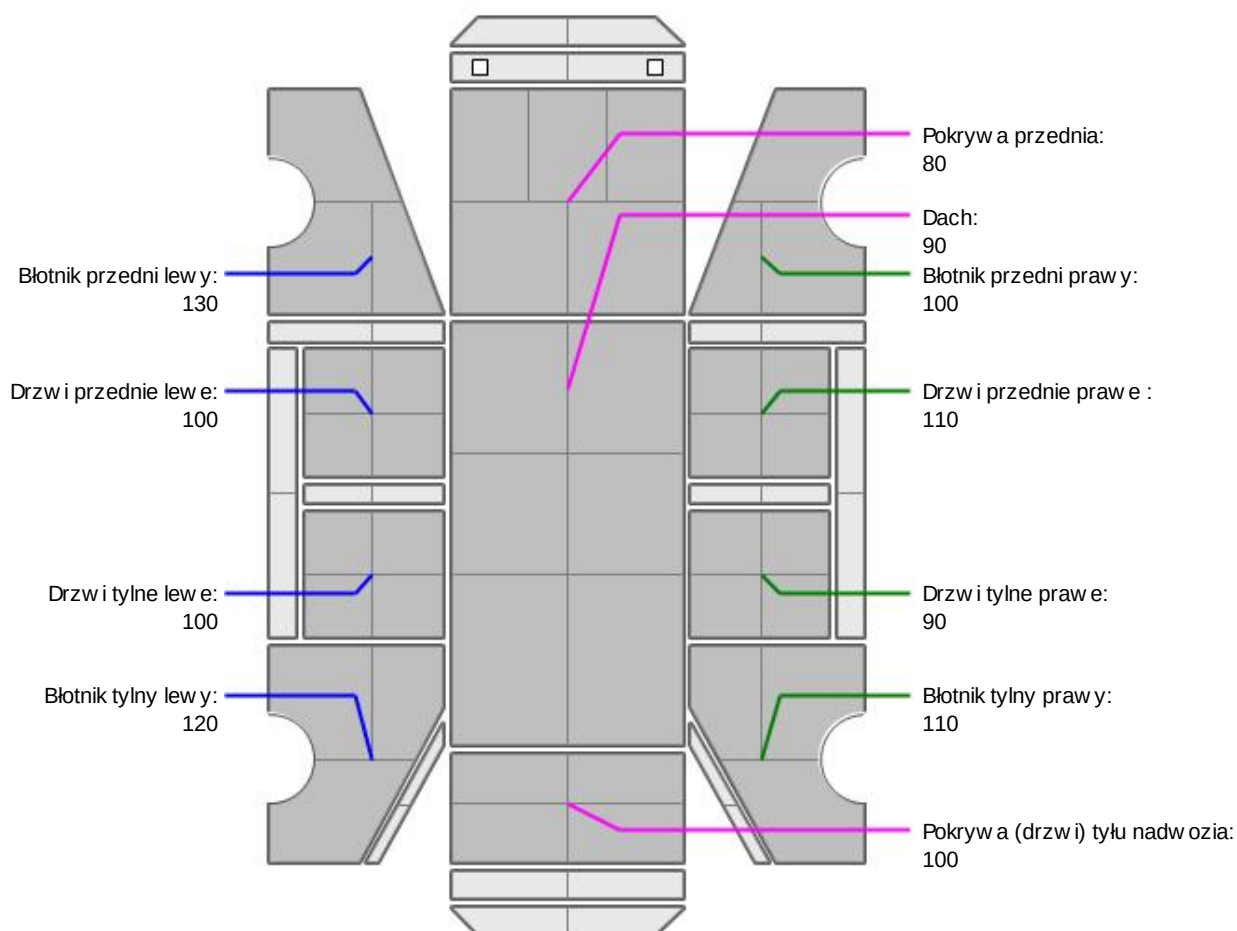
## NADWOZIE – Opis powłoki lakierowej

| L.p. | Nazwa elementu | L / P | Grubość powłoki [μm] | Opis |
| 1 | Pokrywa przednia | | 80 | |
| 2 | Dach | | 90 | |
| 3 | Błotnik przedni | L | 130 | |
| 4 | Drzwi przednie | L | 100 | |
| 5 | Drzwi tylne | L | 100 | |
| 6 | Błotnik tylny | L | 120 | |
| 7 | Błotnik przedni | P | 100 | |
| 8 | Drzwi przednie | P | 110 | |
| 9 | Drzwi tylne | P | 90 | |
| 10 | Błotnik tylny | P | 110 | |
| 11 | Pokrywa (drzwi) tyłu nadwozia | | 100 | |

Podane przedziały grubości powłoki lakierowej, dotyczą punktów pomiarowych. Nie mogą być traktowane jako gwarancja, że grubość powłoki lakierowej w innych punktach nie wykracza poza te przedziały. Pomiar powłoki lakierowej został wykonany urządzeniem będącym w posiadaniu rzeczoznawcy. Pomiar wykonany innym przyrządem może się różnić.
