Nr zlecenia: 88/01/04/2025/CarArena STANDARD

P o g l d o w y R a p o r t S t a n u T e c h n i c z n e g o

Zadanie: Ocena stanu technicznego i określenie wartości rynkowej pojazdu

Rodzaj pojazdu:	Samochód osobowy	VIN:	WBA31FZ030FP58229
Marka:	BMW	Nr rejestracyjny:	PZ2T004
Model pojazdu:	320 Touring Diesel Mild Hybrid MR`22 E6d/e G21	Nr Info-Expert:	003-06460
Wersja:	xDrive M Sport Steptronic	Rok produkcji:	2023

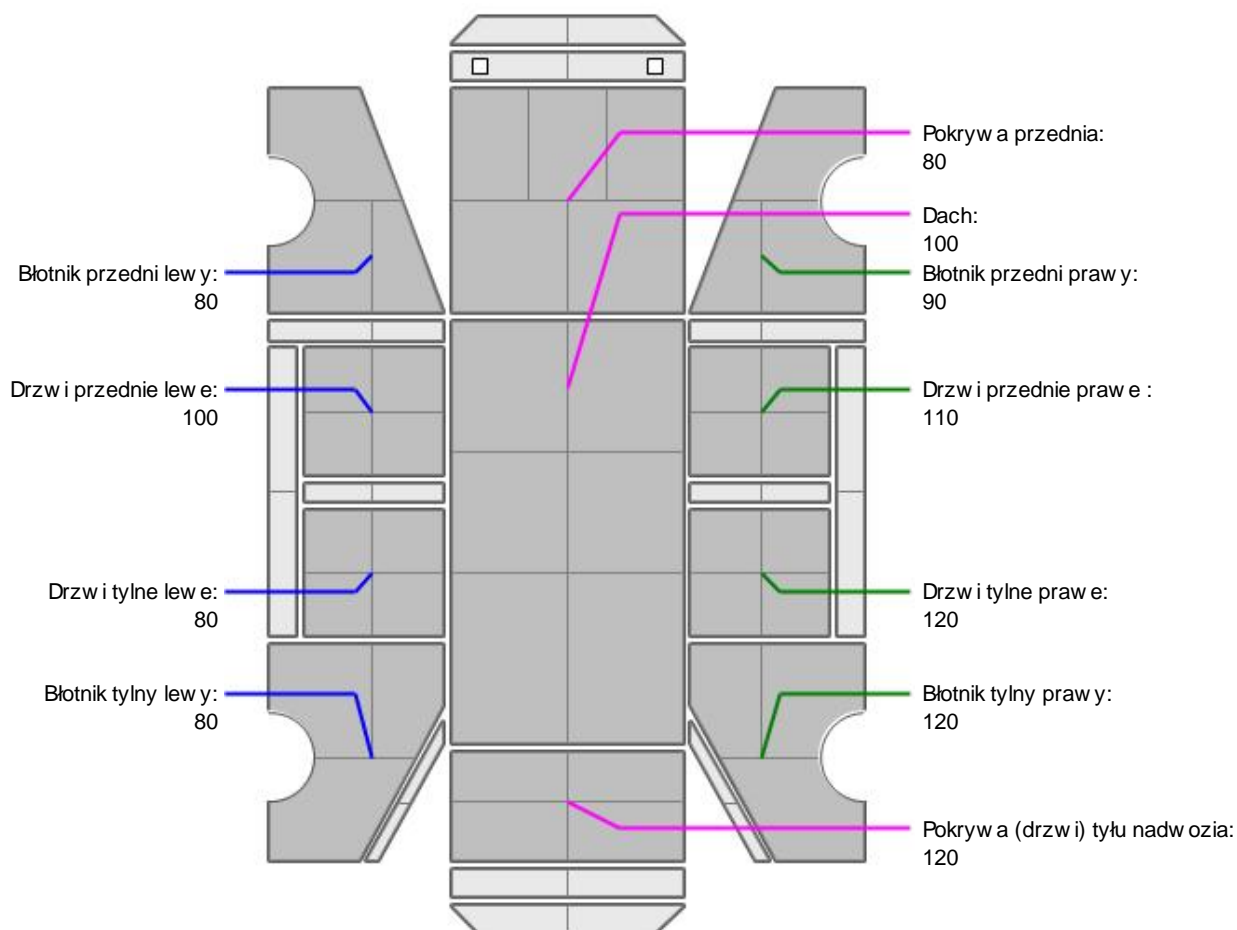
NADWOZIE – Opis powłoki lakierowej

L.p.	Nazwa elementu	L / P	Grubo powłoki [µm]	Opis
1	Pokrywa przednia		80	
2	Dach		100	
3	Błotnik przedni	L	80	
4	Drzwi przednie	L	100

5	Drzwi tylne	L	80	
6	Błotnik tylny	L	80	
7	Błotnik przedni	P	90	
8	Drzwi przednie	P	110	
9	Drzwi tylne	P	120	
10	Błotnik tylny	P	120	
11	Pokrywa (drzwi) tyłu nadwozia		120

Podane przedziały grubo ci powłoki lakierowej, dotycz punktów pomiarowych. Nie mog by traktowane jako gwarancja, e grubo powłoki lakierowej w innych punktach nie wykracza poza te przedziały. Pomiar powłoki lakierowej został wykonany urz dzeniem b d cym w posiadaniu rzeczoznawcy. Pomiar wykonany innym przyrz dem mo e si ró ni .

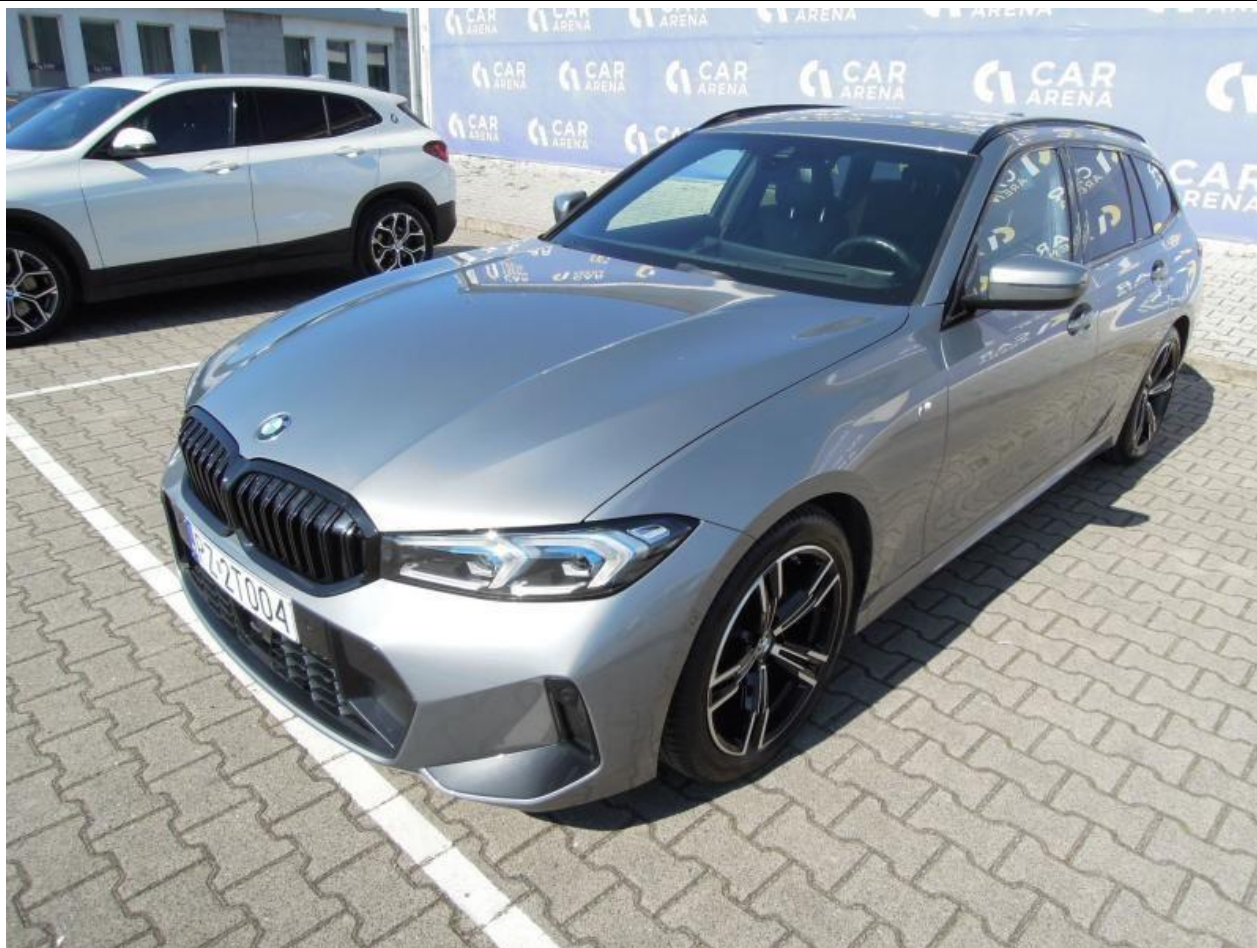
L.p.	Nazwa elementu	L / P	Rodzaj uszkodzenia	Opis	Fot. nr
1	Zderzak przedni		Zarysowany		
2	Szyba przednia		Odpryski warstwy zewn trznej
