Nr zlecenia: 24/15/05/2025/CarArena STANDARD

## Poglądowy raport stanu technicznego

Zadanie: Ocena stanu technicznego i określenie wartości rynkowej pojazdu

| DANE IDENTYFIKACYJNE POJAZDU | | Dane: [O] V-2025 | |
|---|---|---|---|
| Marka: | BMW | Nr rejestracyjny: | PZ2T069 |

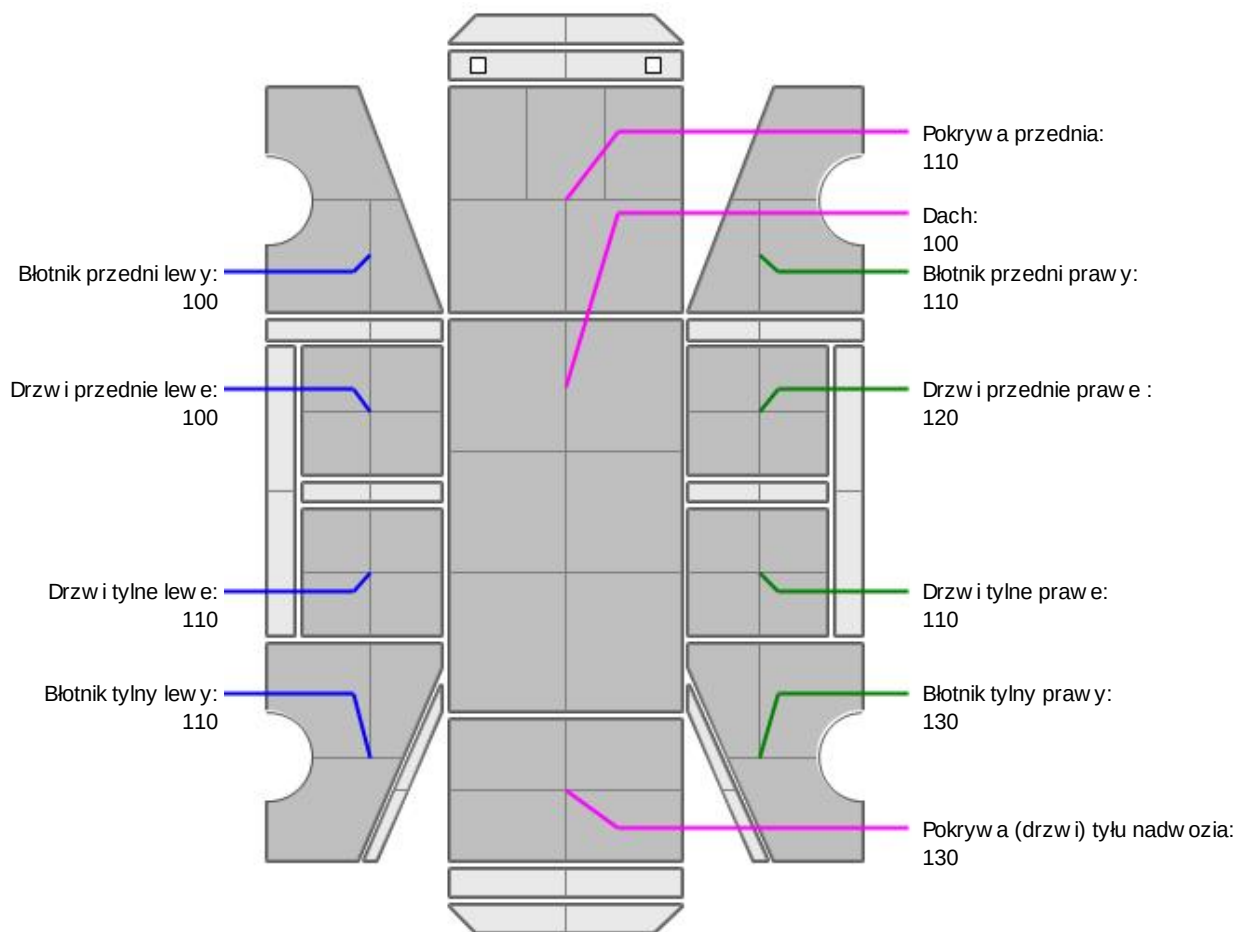
| L.p. | Nazwa elementu | L / P | Grubość powłoki [μm] | Opis |
| 1 | Pokrywa przednia | | 110 | |
| 2 | Dach | | 100 | |
| 3 | Błotnik przedni | L | 100 | |
| 4 | Drzwi przednie | L | 100 | |
| 5 | Drzwi tylne | L | 110 | |
| 6 | Błotnik tylny | L | 110 | |
| 7 | Błotnik przedni | P | 110 | |
| 8 | Drzwi przednie | P | 120 | |
| 9 | Drzwi tylne | P | 110 | |
| 10 | Błotnik tylny | P | 130 | |
| 11 | Pokrywa (drzwi) tyłu nadwozia | | 130 | |

Podane przedziały grubości powłoki lakierowej, dotyczą punktów pomiarowych. Nie mogą być traktowane jako gwarancja, że grubość powłoki lakierowej w innych punktach nie wykracza poza te przedziały. Pomiar powłoki lakierowej został wykonany urządzeniem będącym w posiadaniu rzeczoznawcy. Pomiar wykonany innym przyrządem może się różnić.
