Nr zlecenia: 87/19/05/2025/CarArena STANDARD z dnia: 2025/05/19

Poglądowy raport stanu technicznego

Zadanie: Ocena stanu technicznego i określenie wartości rynkowej pojazdu

| DANE IDENTYFIKACYJNE POJAZDU | | Dane: [T] V-2025 | |
|---|---|---|---|
| Marka: | BMW | Nr rejestracyjny: | PZ 4E038 |

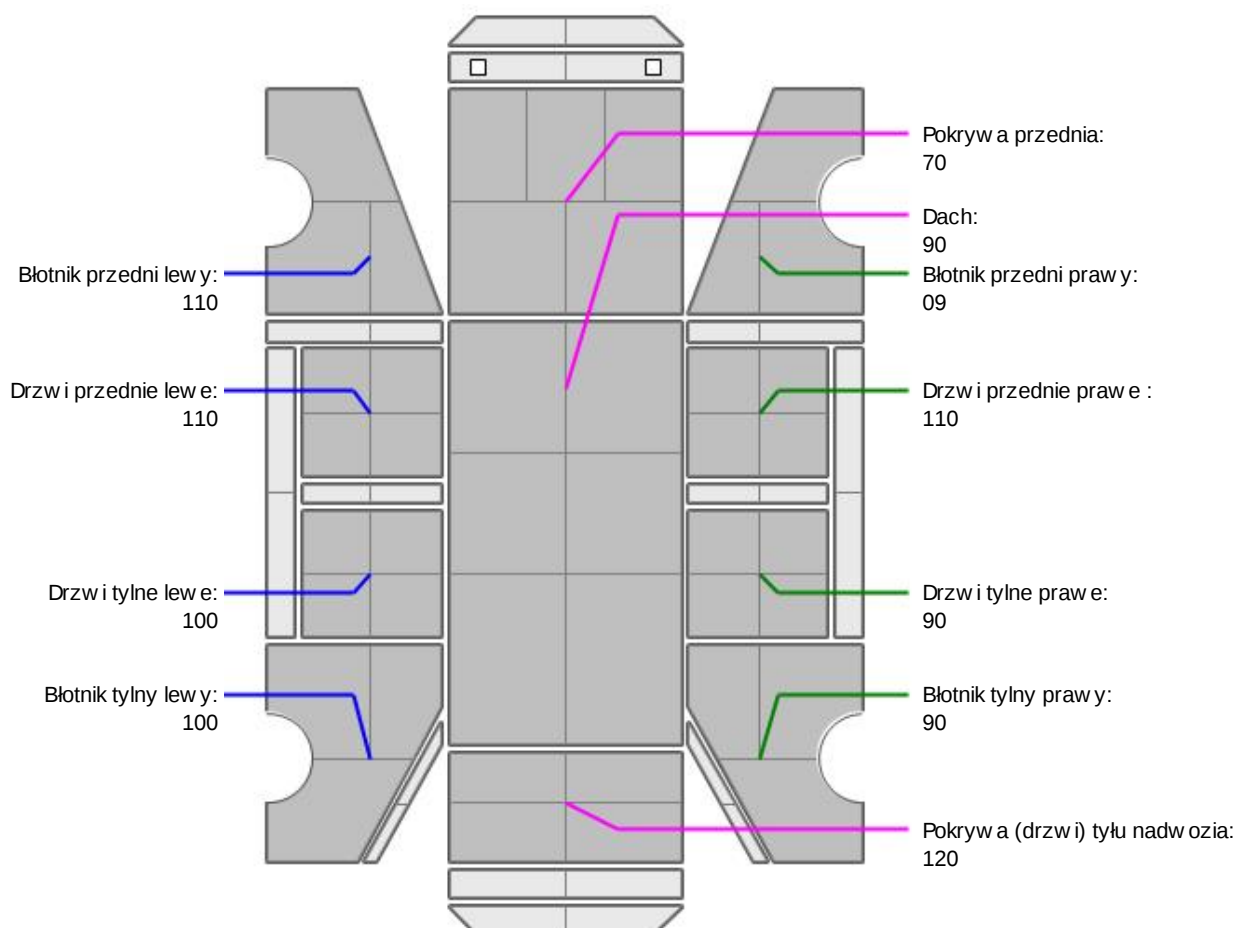
**NADWOZIE – Opis powłoki lakierowej**

| L.p. | Nazwa elementu | L / P | Grubość powłoki [µm] | Opis |
| 1 | Pokrywa przednia | | 70 | |
| 2 | Dach | | 90 | |
| 3 | Błotnik przedni | L | 110 | |

| 4 | Drzwi przednie | L | 110 | |
| 5 | Drzwi tylne | L | 100 | |
| 6 | Błotnik tylny | L | 100 | |
| 7 | Błotnik przedni | P | 09 | |
| 8 | Drzwi przednie | P | 110 | |
| 9 | Drzwi tylne | P | 90 | |
| 10 | Błotnik tylny | P | 90 | |
| 11 | Pokrywa (drzwi) tyłu nadwozia | | 120 | |

Podane przedziały grubości powłoki lakierowej, dotyczą punktów pomiarowych. Nie mogą być traktowane jako gwarancja, że grubość powłoki lakierowej w innych punktach nie wykracza poza te przedziały. Pomiar powłoki lakierowej został wykonany urządzeniem będącym w posiadaniu rzeczoznawcy. Pomiar wykonany innym przyrządem może się różnić.
