Nr zlecenia: 90/19/05/2025/CarArena STANDARD

## Poglądowy raport stanu technicznego

Zadanie: Ocena stanu technicznego i określenie wartości rynkowej pojazdu

| DANE IDENTYFIKACYJNE POJAZDU | | Dane: [O] V-2025 | |
|---|---|---|---|
| Model pojazdu: | 320 Touring Diesel Mild Hybrid MR`19 E6d G21 | Nr Info-Ekspert: | 003-06034 |

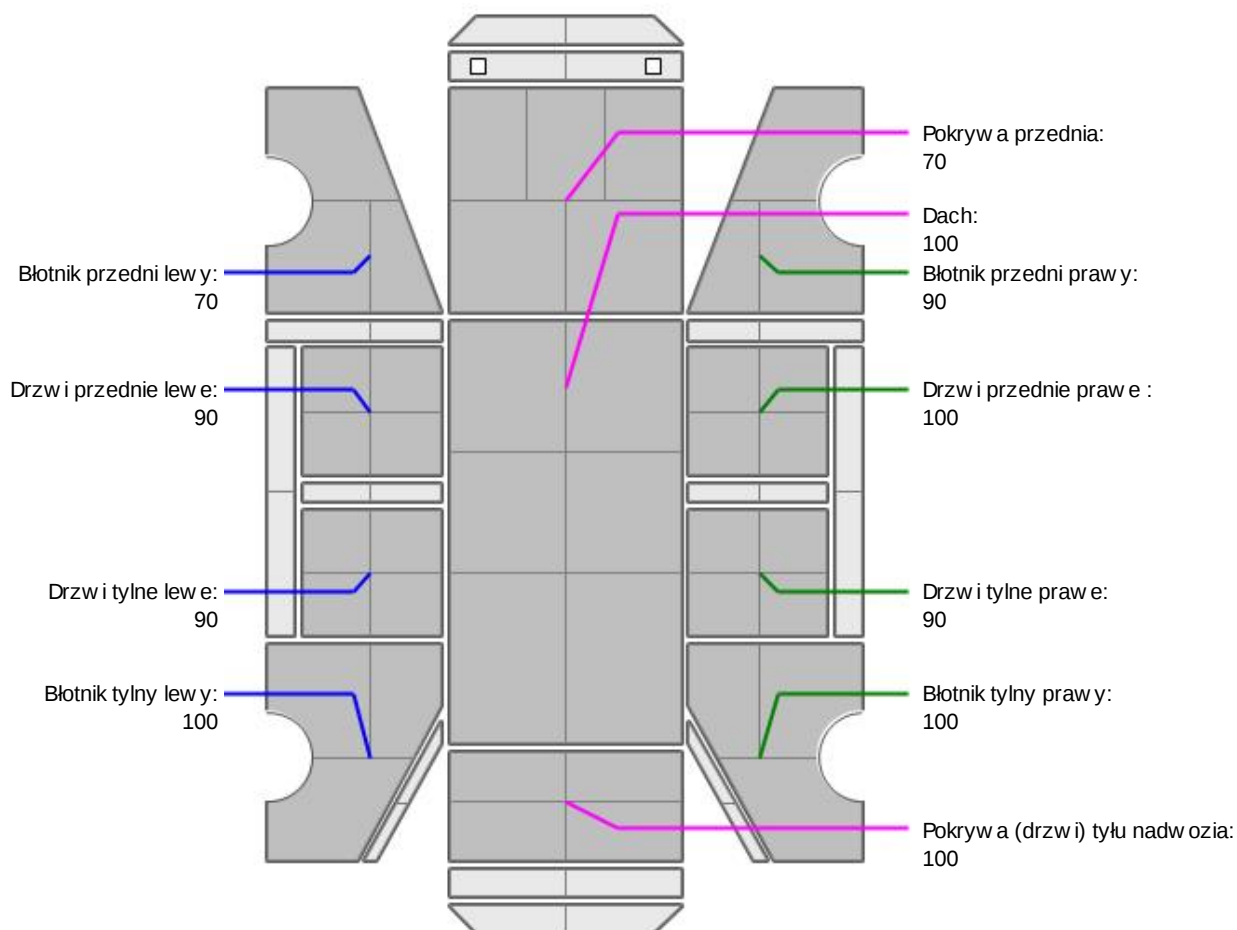
#### NADWOZIE – Opis powłoki lakierowej

| L.p. | Nazwa elementu | L / P | Grubość powłoki [μm] | Opis |
| 1 | Pokrywa przednia | | 70 | |
| 2 | Dach | | 100 | |
| 3 | Błotnik przedni | L | 70 | |
| 4 | Drzwi przednie | L | 90 | |
| 5 | Drzwi tylne | L | 90 | |
| 6 | Błotnik tylny | L | 100 | |
| 7 | Błotnik przedni | P | 90 | |
| 8 | Drzwi przednie | P | 100 | |
| 9 | Drzwi tylne | P | 90 | |
| 10 | Błotnik tylny | P | 100 | |
| 11 | Pokrywa (drzwi) tyłu nadwozia | | 100 | |
