Nr zlecenia: 66/23/05/2025/CarArena STANDARD

## Poglądowy Raport Stanu Technicznego

Zadanie: Ocena stanu technicznego i określenie wartości rynkowej pojazdu

Model pojazdu: **320 Diesel Mild Hybrid MR`19 E6d G20**

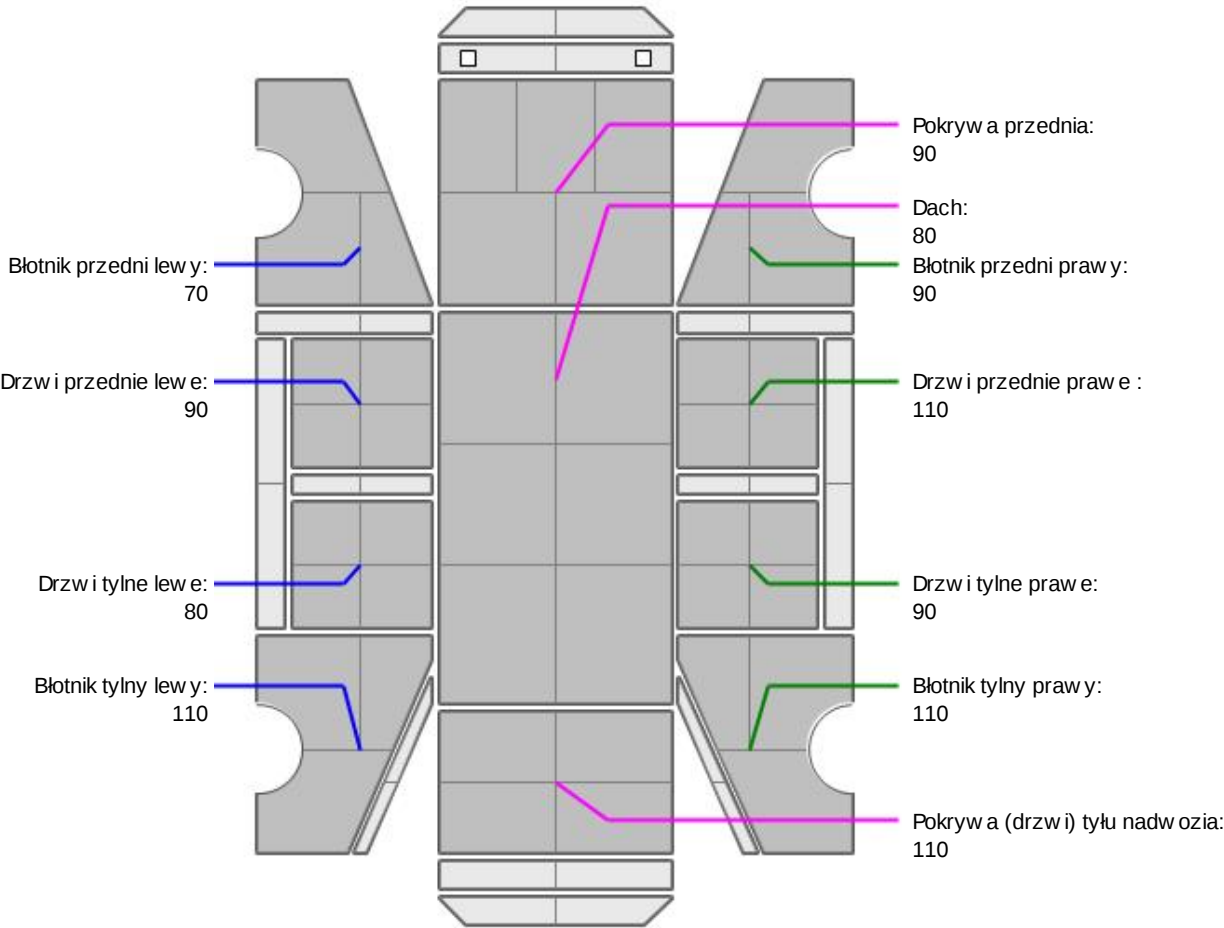
KABINA KIEROWCY – Opis powłoki lakierowej

| L.p. | Nazwa elementu | L / P | Grubość powłoki [µm] | Opis |
| 1 | Pokrywa przednia | | 90 | |
| 2 | Dach | | 80 | |
| 3 | Błotnik przedni | L | 70 | |
| 4 | Drzwi przednie | L | 90 | |
| 5 | Drzwi tylne | L | 80 | |
| 6 | Błotnik tylny | L | 110 | |

| 7 | Błotnik przedni | P | 90 | |
| 8 | Drzwi przednie | P | 110 | |
| 9 | Drzwi tylne | P | 90 | |
| 10 | Błotnik tylny | P | 110 | |
| 11 | Pokrywa (drzwi) tyłu nadwozia | | 110 | |

Podane przedziały grubości powłoki lakierowej, dotyczą punktów pomiarowych. Nie mogą być traktowane, jako gwarancja, że grubość powłoki lakierowej w innych punktach nie wykracza poza te przedziały. Pomiar powłoki lakierowej został wykonany urządzeniem będącym w posiadaniu rzeczoznawcy. Pomiar wykonany innym przyrządem może się różnić.
