Nr zlecenia: 112/27/05/2025/CarArena STANDARD

## Poglądowy raport stanu technicznego

Zadanie: Ocena stanu technicznego i określenie wartości rynkowej pojazdu

| DANE IDENTYFIKACYJNE POJAZDU | | Dane: [O] V-2025 | |
|---|---|---|---|
| Marka: | BMW | Nr rejestracyjny: | PZ486XR |

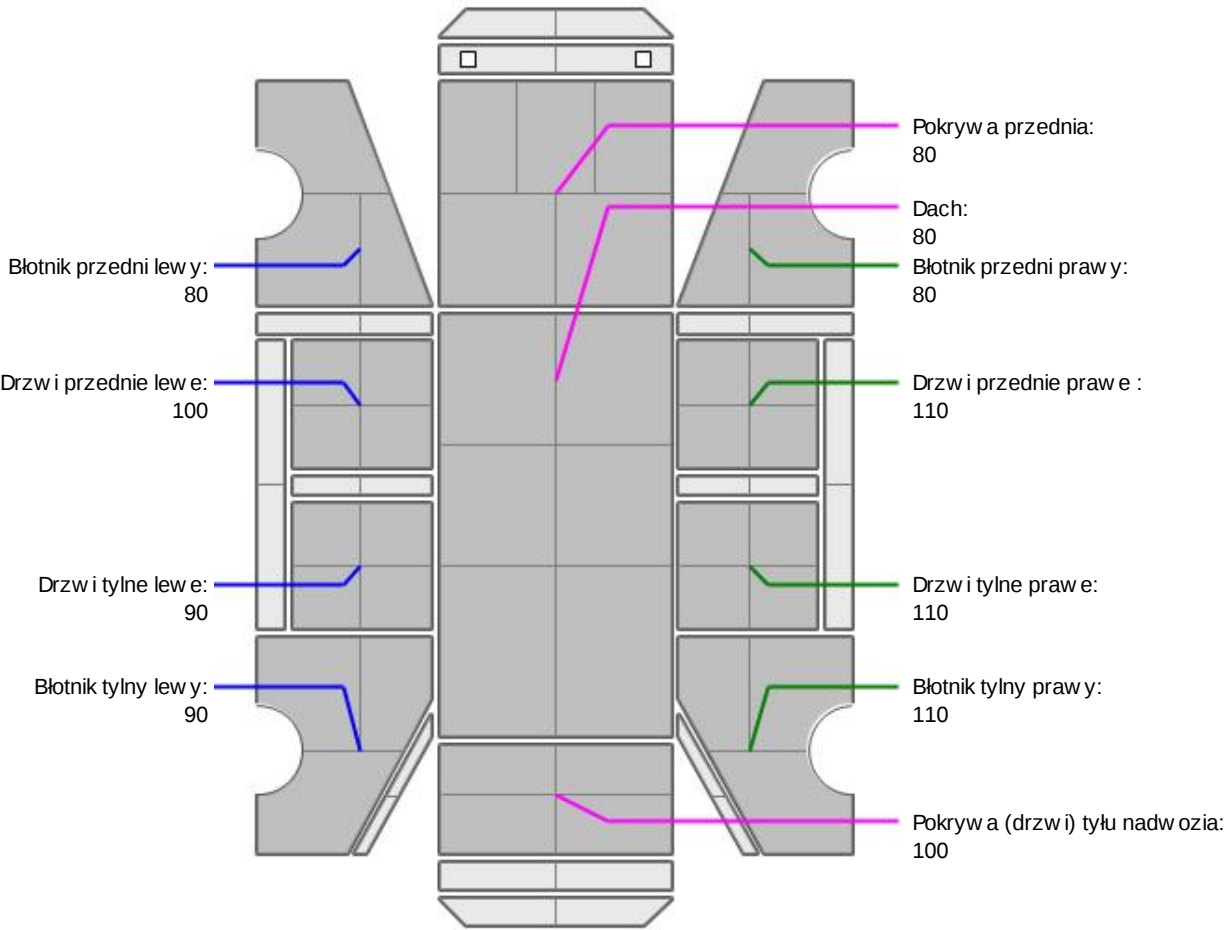
**NADWOZIE – Opis powłoki lakierowej**

| L.p. | Nazwa elementu | L / P | Grubość powłoki [µm] | Opis |
| 1 | Pokrywa przednia | | 80 | |
| 2 | Dach | | 80 | |
| 3 | Błotnik przedni | L | 80 | |
| 4 | Drzwi przednie | L | 100 | |
| 5 | Drzwi tylne | L | 90 | |
| 6 | Błotnik tylny | L | 90 | |
| 7 | Błotnik przedni | P | 80 | |

| 8 | Drzwi przednie | P | 110 | |
| 9 | Drzwi tylne | P | 110 | |
| 10 | Błotnik tylny | P | 110 | |
| 11 | Pokrywa (drzwi) tyłu nadwozia | | 100 | |

Podane przedziały grubości powłoki lakierowej, dotyczą punktów pomiarowych. Nie mogą być traktowane jako gwarancja, że grubość powłoki lakierowej w innych punktach nie wykracza poza te przedziały. Pomiar powłoki lakierowej został wykonany urządzeniem będącym w posiadaniu rzeczoznawcy. Pomiar wykonany innym przyrządem może się różnić.
