## Poglądowy Raport Stanu Technicznego

Zadanie: Ocena stanu technicznego i określenie wartości rynkowej pojazdu

| DANE IDENTYFIKACYJNE POJAZDU | | Dane: [O] VI-2025 | |
|---|---|---|---|
| Marka: | BMW | Nr rejestracyjny: | PZ2T051 |
| Model pojazdu: | 320 Diesel Mild Hybrid MR`19 E6d G20 | Nr Info-Ekspert: | 003-06016 |

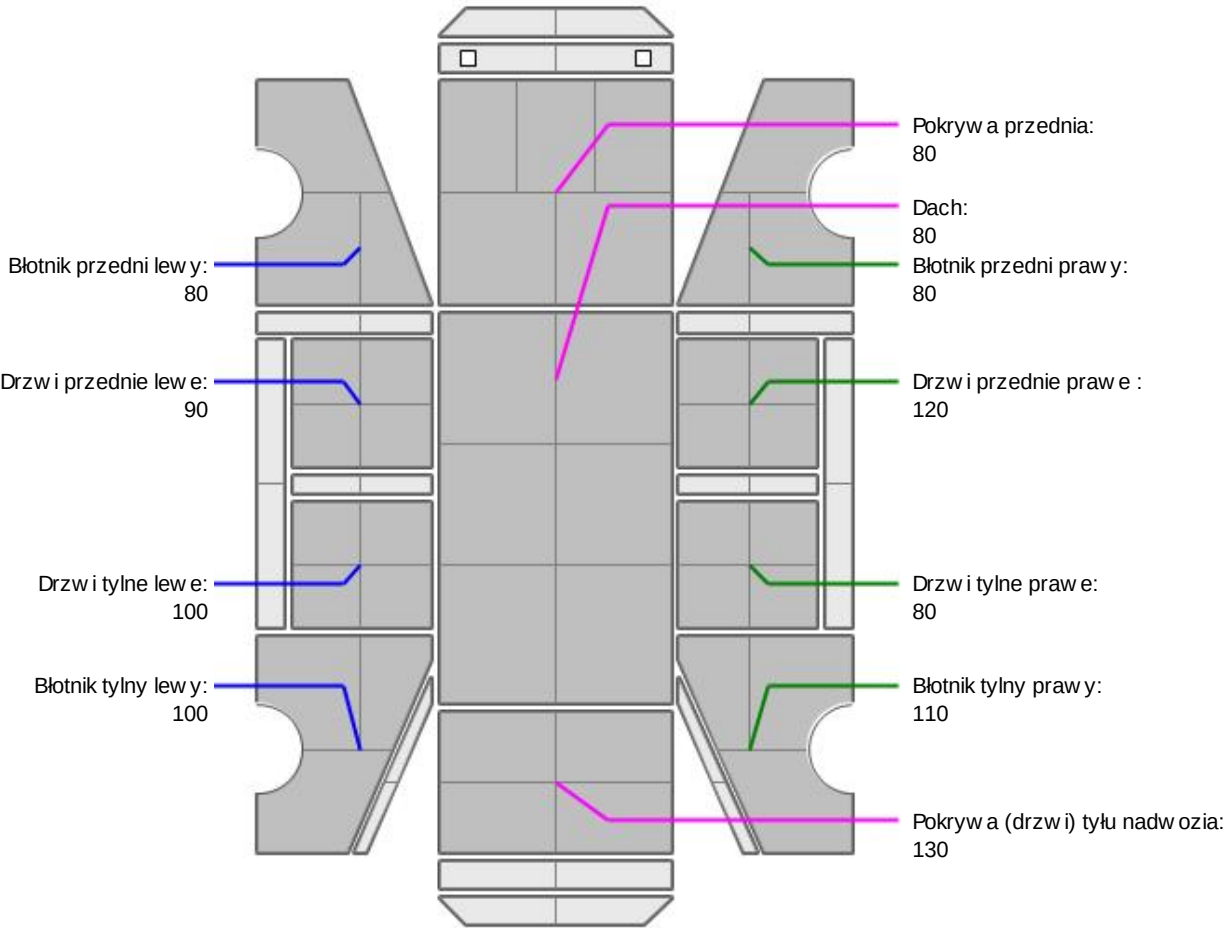
KABINA KIEROWCY – Opis powłoki lakierowej

| L.p. | Nazwa elementu | L / P | Grubość powłoki [µm] | Opis |
| 1 | Pokrywa przednia | | 80 | |
| 2 | Dach | | 80 | |
| 3 | Łotnik przedni | L | 80 | |
| 4 | Drzwi przednie | L | 90 | |
| 5 | Drzwi tylne | L | 100 | |

| 6 | Błotnik tylny | L | 100 | |
| 7 | Błotnik przedni | P | 80 | |
| 8 | Drzwi przednie | P | 120 | |
| 9 | Drzwi tylne | P | 80 | |
| 10 | Błotnik tylny | P | 110 | |
| 11 | Pokrywa (drzwi) tyłu nadwozia | | 130 | |

Podane przedziały grubości powłoki lakierowej, dotyczą punktów pomiarowych. Nie mogą być traktowane, jako gwarancja, że grubość powłoki lakierowej w innych punktach nie wykracza poza te przedziały. Pomiar powłoki lakierowej został wykonany urządzeniem będącym w posiadaniu rzeczoznawcy. Pomiar wykonany innym przyrządem może się różnić.
