## Poglądowy Raport Stanu Technicznego

Zadanie: Ocena stanu technicznego i określenie wartości rynkowej pojazdu

| DANE IDENTYFIKACYJNE POJAZDU | | Dane: [O] VI-2025 | |
|---|---|---|---|
| Marka: | <b>BMW</b> | Nr rejestracyjny: | <b>PZ518XR</b> |
| Model pojazdu: | <b>320 Touring Diesel Mild Hybrid MR`19 E6d G21</b> | Nr Info-Ekspert: | <b>003-06031</b> |

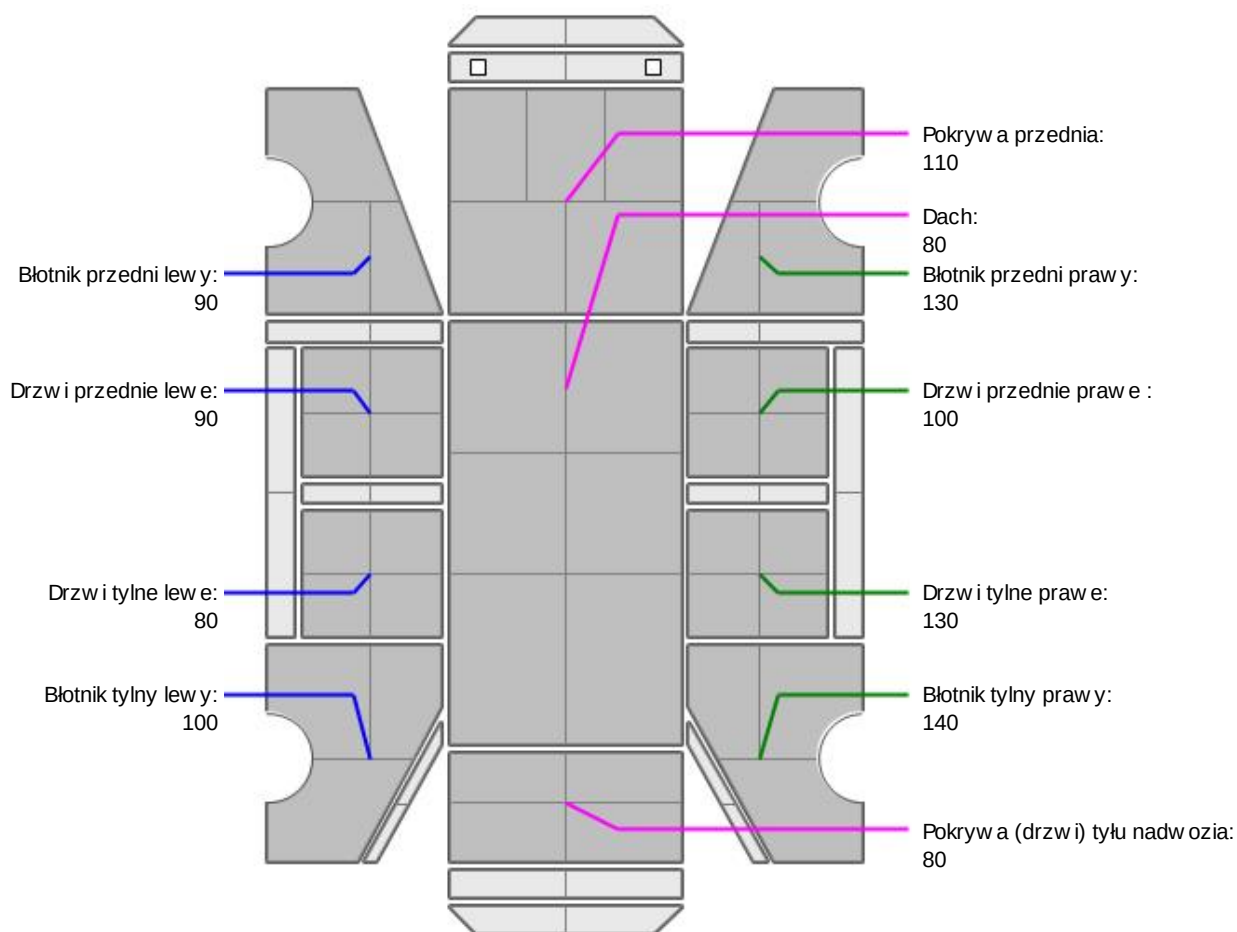
| L.p. | Nazwa elementu | L / P | Grubość powłoki [μm] | Opis |
| 1 | Pokrywa przednia | | 110 | |
| 2 | Dach | | 80 | |
| 3 | Błotnik przedni | L | 90 | |
| 4 | Drzwi przednie | L | 90 | |
| 5 | Drzwi tylne | L | 80 | |
| 6 | Błotnik tylny | L | 100 | |
| 7 | Błotnik przedni | P | 130 | |
| 8 | Drzwi przednie | P | 100 | |
| 9 | Drzwi tylne | P | 130 | |
| 10 | Błotnik tylny | P | 140 | |
| 11 | Pokrywa (drzwi) tyłu nadwozia | | 80 | |
