Nr zlecenia: 77/11/06/2025/CarArena STANDARD

## Poglądowy Raport Stanu Technicznego

Zadanie: Ocena stanu technicznego i określenie wartości rynkowej pojazdu

| Model pojazdu: | <b>X4 Diesel MR`22 E6d G02</b> | Nr Info-Ekspert: | <b>003-06420</b> |

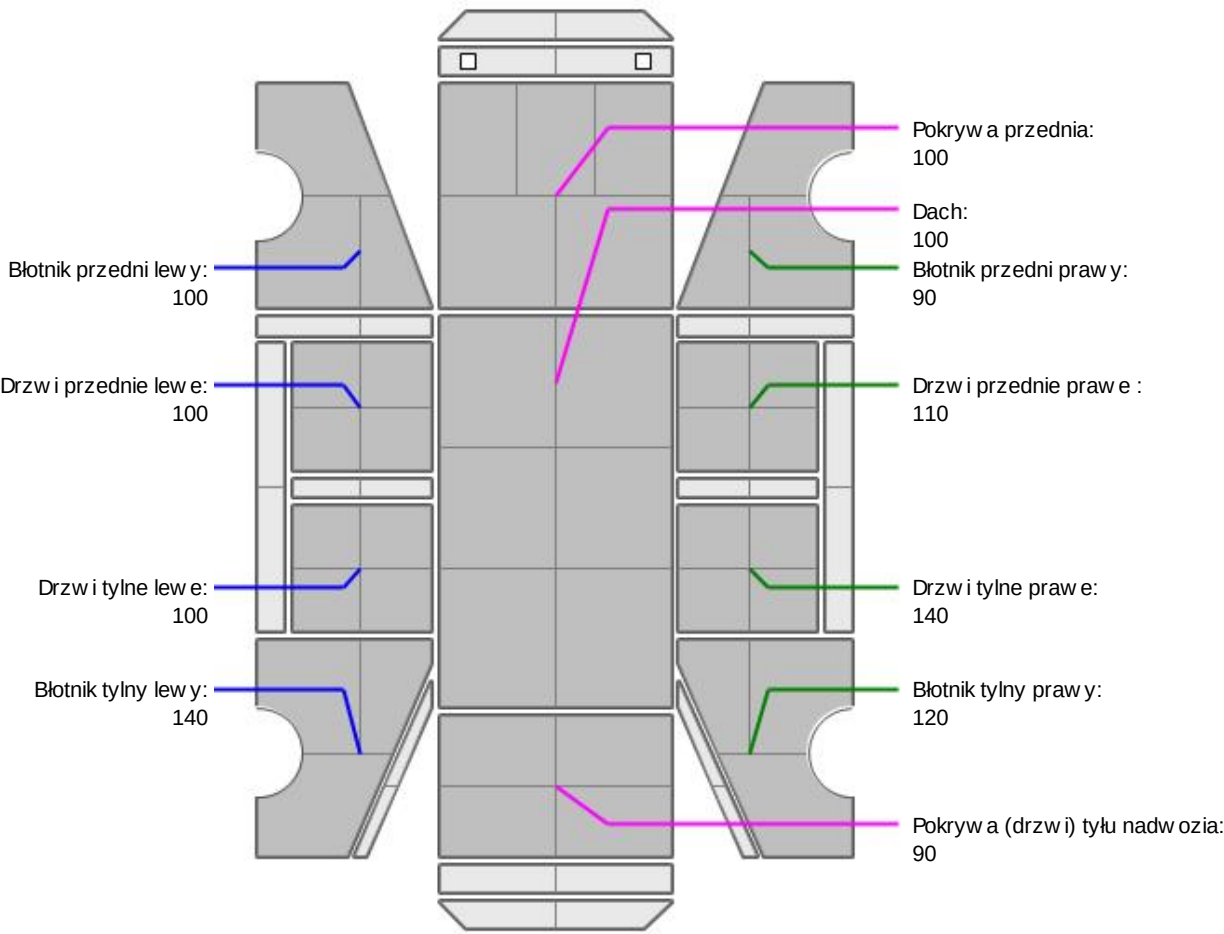
KABINA KIEROWCY – Opis powłoki lakierowej

| L.p. | Nazwa elementu | L / P | Grubość powłoki [µm] | Opis |
| 1 | Pokrywa przednia | | 100 | |
| 2 | Dach | | 100 | |
| 3 | Błotnik przedni | L | 100 | |
| 4 | Drzwi przednie | L | 100 | |
| 5 | Drzwi tylne | L | 100 | |
| 6 | Błotnik tylny | L | 140 | |
| 7 | Błotnik przedni | P | 90 | |
| 8 | Drzwi przednie | P | 110 | |
| 9 | Drzwi tylne | P | 140 | |
| 10 | Błotnik tylny | P | 120 | |
| 11 | Pokrywa (drzwi) tyłu nadwozia | | 90 | |

Podane przedziały grubości powłoki lakierowej, dotyczą punktów pomiarowych. Nie mogą być traktowane jako gwarancja, że grubość powłoki lakierowej w innych punktach nie wykracza poza te przedziały. Pomiar powłoki lakierowej został wykonany urządzeniem będącym w posiadaniu rzeczoznawcy. Pomiar wykonany innym przyrządem może się różnić.
