Nr zlecenia: 86/30/06/2025/CarArena STANDARD

## Poglądowy raport stanu technicznego

Zadanie: Ocena stanu technicznego i określenie wartości rynkowej pojazdu

| DANE IDENTYFIKACYJNE POJAZDU | | Dane: [O] VII-2025 | |
|---|---|---|---|
| Marka: | BMW | Nr rejestracyjny: | PZ2T193 |

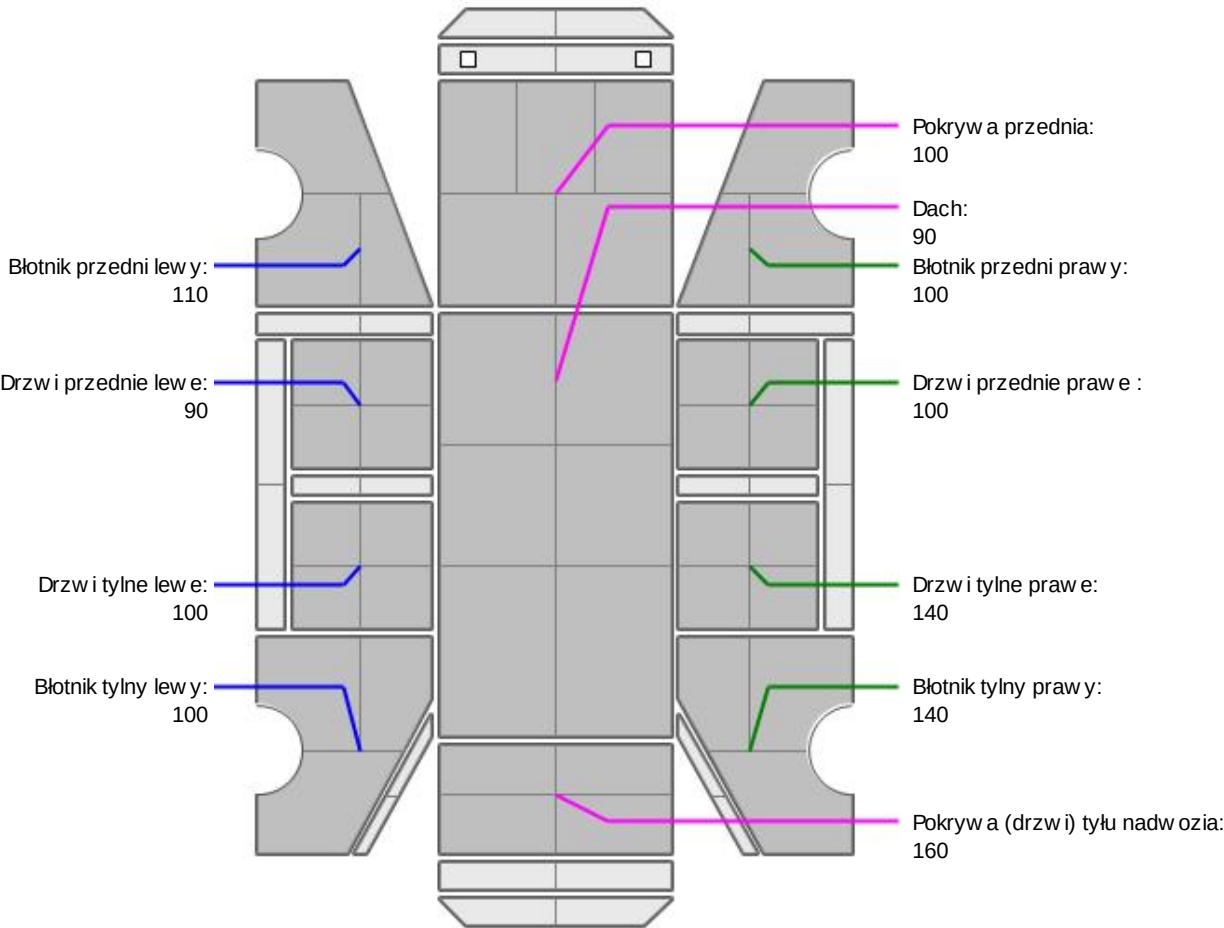
**NADWOZIE – Opis powłoki lakierowej**

| L.p. | Nazwa elementu | L / P | Grubość powłoki [µm] | Opis |
| 1 | Pokrywa przednia | | 100 | |
| 2 | Dach | | 90 | |
| 3 | Błotnik przedni | L | 110 | |

| 4 | Drzwi przednie | L | 90 | |
| 5 | Drzwi tylne | L | 100 | |
| 6 | Błotnik tylny | L | 100 | |
| 7 | Błotnik przedni | P | 100 | |
| 8 | Drzwi przednie | P | 100 | |
| 9 | Drzwi tylne | P | 140 | |
| 10 | Błotnik tylny | P | 140 | |
| 11 | Pokrywa (drzwi) tyłu nadwozia | | 160 | |

Podane przedziały grubości powłoki lakierowej, dotyczą punktów pomiarowych. Nie mogą być traktowane jako gwarancja, że grubość powłoki lakierowej w innych punktach nie wykracza poza te przedziały. Pomiar powłoki lakierowej został wykonany urządzeniem będącym w posiadaniu rzeczoznawcy. Pomiar wykonany innym przyrządem może się różnić.
