Nr zlecenia: 94/03/09/2025/CarArena STANDARD

## WYCENA WARTOŚCI

Zadanie: Ocena stanu technicznego i określenie wartości rynkowej pojazdu

| DANE IDENTYFIKACYJNE POJAZDU | | Dane: [T] IX-2025 | |
|---|---|---|---|
| Model pojazdu: | <b>X4 Diesel MR`22 E6d G02</b> | Nr Info-Ekspert: | <b>003-06420</b> |

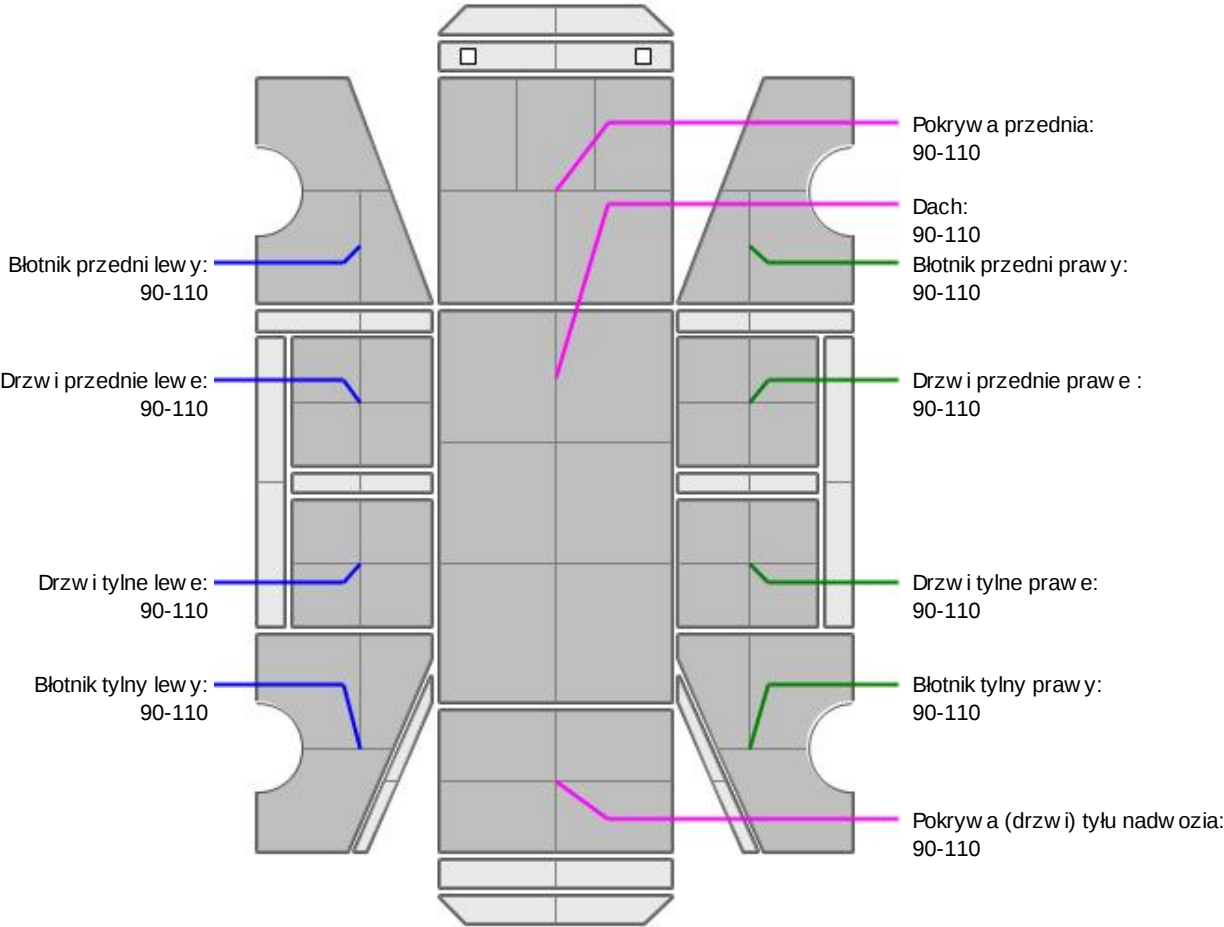
KABINA KIEROWCY – Opis powłoki lakierowej

| L.p. | Nazwa elementu | L / P | Grubość powłoki [µm] | Opis |
| 1 | Pokrywa przednia | | 90-110 | |
| 2 | Dach | | 90-110 | |
| 3 | Błotnik przedni | L | 90-110 | |
| 4 | Drzwi przednie | L | 90-110 | |
| 5 | Drzwi tylne | L | 90-110 | |
| 6 | Błotnik tylny | L | 90-110 | |
| 7 | Błotnik przedni | P | 90-110 | |
| 8 | Drzwi przednie | P | 90-110 | |
| 9 | Drzwi tylne | P | 90-110 | |
| 10 | Błotnik tylny | P | 90-110 | |
| 11 | Pokrywa (drzwi) tyłu nadwozia | | 90-110 | |

Podane przedziały grubości powłoki lakierowej, dotyczą punktów pomiarowych. Nie mogą być traktowane jako gwarancja, że grubość powłoki lakierowej w innych punktach nie wykracza poza te przedziały. Pomiar powłoki lakierowej został wykonany urządzeniem będącym w posiadaniu rzeczoznawcy. Pomiar wykonany innym przyrządem może się różnić.
