## WYCENA WARTOŚCI

Zadanie: Ocena stanu technicznego i określenie wartości rynkowej pojazdu

| DANE IDENTYFIKACYJNE POJAZDU | | Dane: [O] III-2026 | |
|---|---|---|---|
| Rodzaj pojazdu: | <b>Samochód osobowy</b> | VIN: | <b>WBA7M910007M50905</b> |
| Model pojazdu: | <b>118 Diesel MR`19 E6d F40</b> | Nr Info-Ekspert: | <b>003-05447</b> |

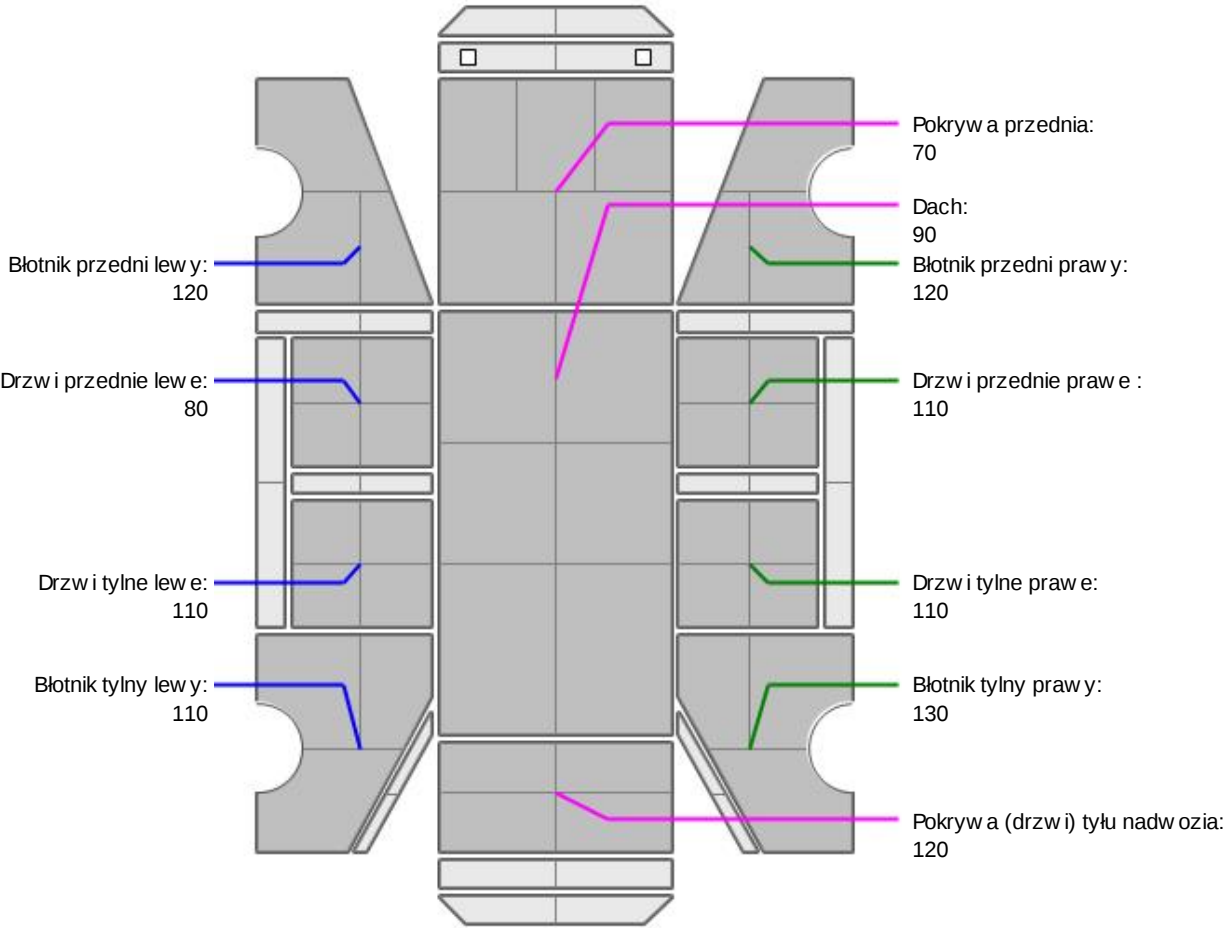
**NADWOZIE – Opis powłoki lakierowej**

| L.p. | Nazwa elementu | L / P | Grubość powłoki [μm] | Opis |
| 1 | Pokrywa przednia | | 70 | |
| 2 | Dach | | 90 | |
| 3 | Błotnik przedni | L | 120 | |
| 4 | Drzwi przednie | L | 80 | |
| 5 | Drzwi tylne | L | 110 | |
| 6 | Błotnik tylny | L | 110 | |
| 7 | Błotnik przedni | P | 120 | |
| 8 | Drzwi przednie | P | 110 | |
| 9 | Drzwi tylne | P | 110 | |
| 10 | Błotnik tylny | P | 130 | |
| 11 | Pokrywa (drzwi) tyłu nadwozia | | 120 | |

Podane przedziały grubości powłoki lakierowej poszczególnych elementów dotyczą wyłącznie punktów pomiarowych, tj. trzech wybranych miejsc na danym elemencie nadwozia. Nie oznacza to, że w pozostałych obszarach danego elementu grubość powłoki jest jednakowa ani że nie może wykroczyć poza wskazane zakresy. Pomiary wykonano urządzeniem będącym w posiadaniu rzeczoznawcy. Pomiar wykonany innym przyrządem może się różnić.
