Nr zlecenia: 160/04/03/2026/CarArena STANDARD

## WYCENA WARTOŚCI

Zadanie: Ocena stanu technicznego i określenie wartości rynkowej pojazdu

| DANE IDENTYFIKACYJNE POJAZDU | | Dane: [O] III-2026 | |
|---|---|---|---|
| Model pojazdu: | 320 Touring Diesel Mild Hybrid MR`22 E6d/e G21 | Nr Info-Ekspert: | 003-06460 |

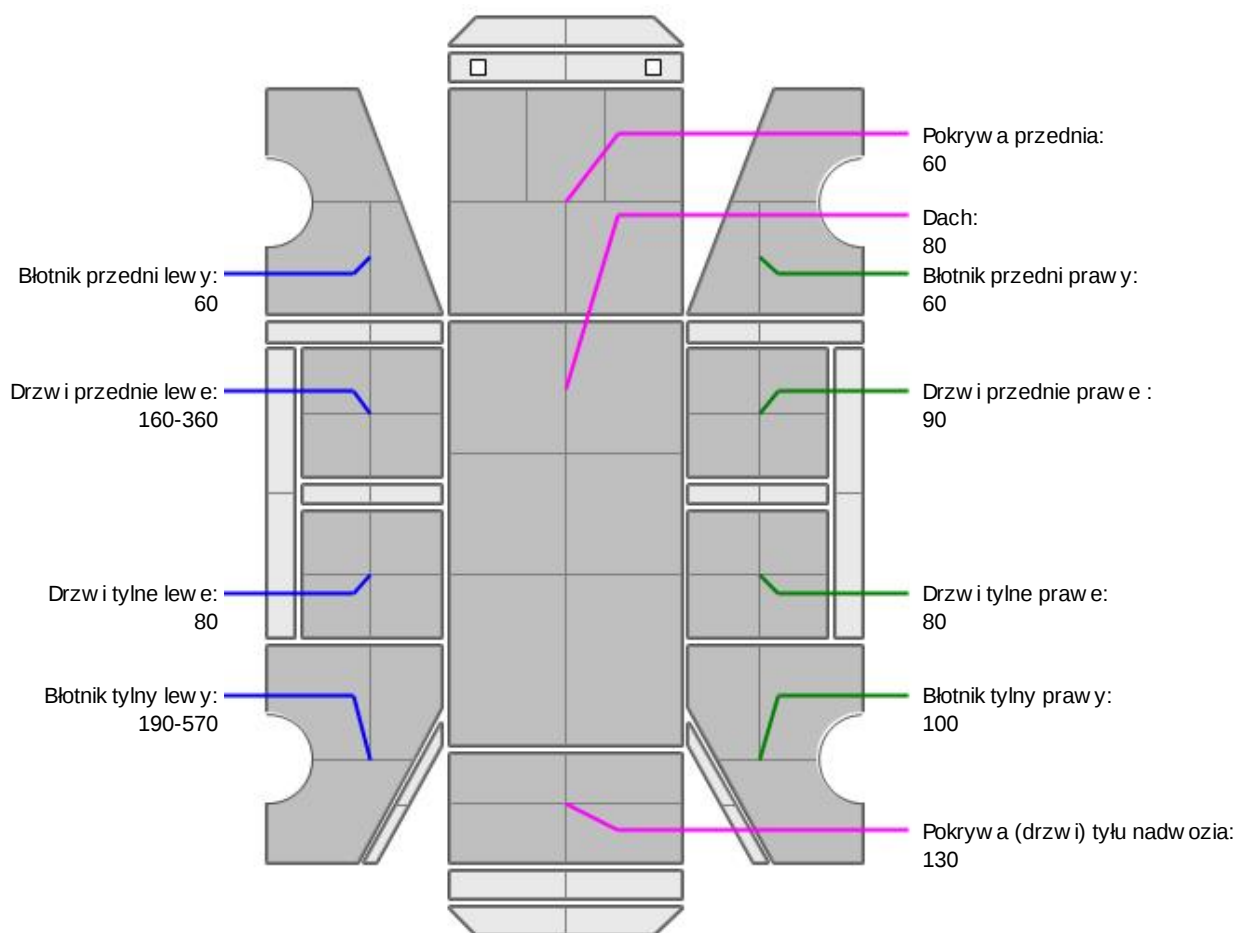
| L.p. | Nazwa elementu | L / P | Grubość powłoki<br>[ $\mu\text{m}$ ] | Opis |
| 4 | Drzwi przednie | L | 160-360 | |
| 6 | Błotnik tylny | L | 190-570 | |

Podane przedziały grubości powłoki lakierowej poszczególnych elementów dotyczą wyłącznie punktów pomiarowych, tj. trzech wybranych miejsc na danym elemencie nadwozia. Nie oznacza to, że w pozostałych obszarach danego elementu grubość powłoki jest jednakowa ani że nie może wykraczać poza wskazane zakresy. Pomiary wykonano urządzeniem będącym w posiadaniu rzeczoznawcy. Pomiar wykonany innym przyrządem może się różnić.
