Nr zlecenia: 46/02/03/2026/CarArena STANDARD

## WYCENA WARTOŚCI

Zadanie: Ocena stanu technicznego i określenie wartości rynkowej pojazdu

| DANE IDENTYFIKACYJNE POJAZDU | | Dane: [O] III-2026 | |
|---|---|---|---|
| Marka: | BMW | Nr rejestracyjny: | PZ3T099 |

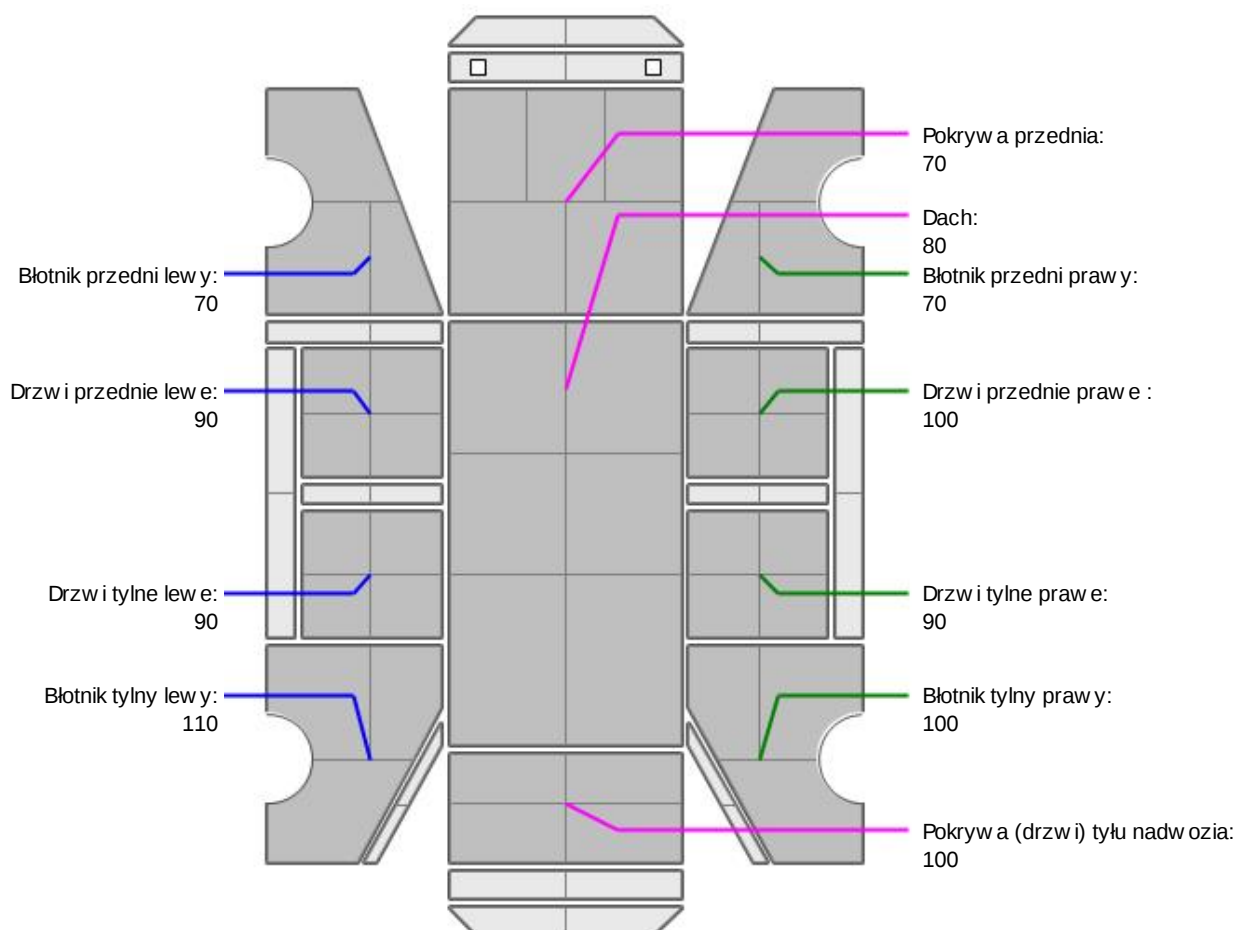
## NADWOZIE – Opis powłoki lakierowej

| L.p. | Nazwa elementu | L / P | Grubość powłoki [µm] | Opis |
| 1 | Pokrywa przednia | | 70 | |
| 2 | Dach | | 80 | |
| 3 | Błotnik przedni | L | 70 | |
| 4 | Drzwi przednie | L | 90 | |
| 5 | Drzwi tylne | L | 90 | |
| 6 | Błotnik tylny | L | 110 | |
| 7 | Błotnik przedni | P | 70 | |
| 8 | Drzwi przednie | P | 100 | |
| 9 | Drzwi tylne | P | 90 | |
| 10 | Błotnik tylny | P | 100 | |
| 11 | Pokrywa (drzwi) tyłu nadwozia | | 100 | |

Podane przedziały grubości powłoki lakierowej poszczególnych elementów dotyczą wyłącznie punktów pomiarowych, tj. trzech wybranych miejsc na danym elemencie nadwozia. Nie oznacza to, że w pozostałych obszarach danego elementu grubość powłoki jest jednakowa ani że nie może wykroczyć poza wskazane zakresy. Pomiary wykonano urządzeniem będącym w posiadaniu rzeczoznawcy. Pomiar wykonany innym przyrządem może się różnić.
