WYCENA WARTO CI

Zadanie: Ocena stanu technicznego i okre lenie warto ci rynkowej pojazdu

Rodzaj pojazdu:	Samochód osobowy	VIN:	W B A 3 1 F Z 0 5 0 F P 3 7 7 4 0
Marka:	BMW	Nr rejestracyjny:	PZ2T172
Model pojazdu:	320 Touring Diesel Mild Hybrid MR`22 E6d/e G21	Nr Info-Ekspert:	003-06460
Wersja:	xDrive M Sport Steptronic	Rok produkcji:	2023

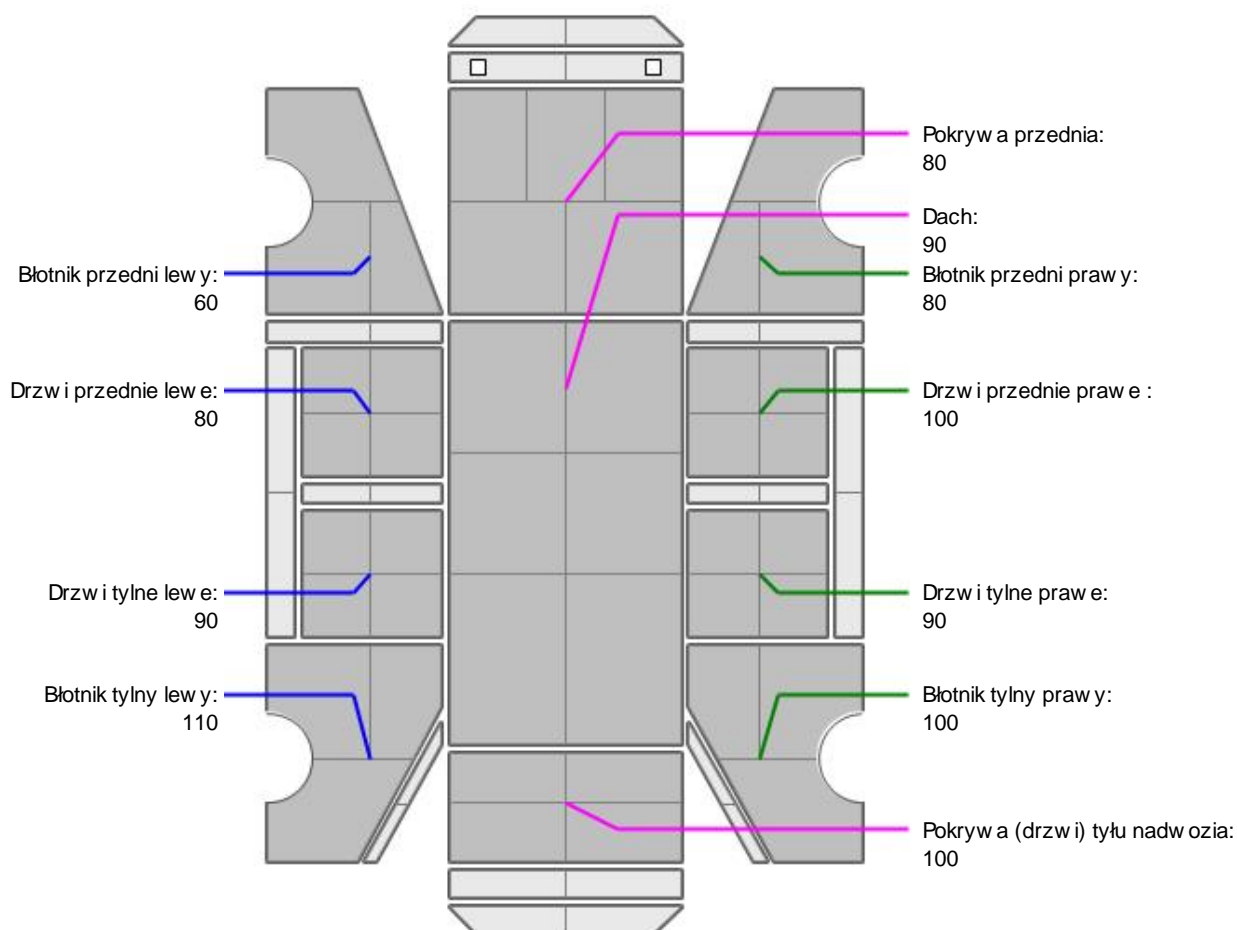
NADWOZIE – Opis powłoki lakierowej

L.p.	Nazwa elementu	L / P	Grubo powłoki [µm]	Opis
1	Pokrywa przednia		80	
2	Dach		90	
3	Błotnik przedni	L	60	
4	Drzwi przednie	L	80	
5	Drzwi tylne	L	90	
6	Błotnik tylny	L	110	
7	Błotnik przedni	P	80

8	Drzwi przednie	P	100	
9	Drzwi tylne	P	90	
10	Błotnik tylny	P	100	
11	Pokrywa (drzwi) tyłu nadwozia		100

Podane przedziały grubo ci powłoki lakierowej poszczególnych elementów dotyczą wyłącznie punktów pomiarowych, tj. trzech wybranych miejsc na danym elemencie nadwozia. Nie oznacza to, że w pozostałych obszarach danego elementu grubość powłoki jest jednakowa ani że nie może wykraczać poza wskazane zakresy. Pomiary wykonano urządzeniem bezdotykowym w posiadaniu rzeczoznawcy. Pomiar wykonany innym przyrządem może się różnić.
