Nr zlecenia: 07/13/03/2026/CarArena STANDARD

## WYCENA WARTOŚCI

Zadanie: Ocena stanu technicznego i określenie wartości rynkowej pojazdu

| DANE IDENTYFIKACYJNE POJAZDU | | Dane: [O] III-2026 | |
|---|---|---|---|
| Model pojazdu: | 420 Gran Coupe Diesel MR`21 E6d/e G26 | Nr Info-Ekspert: | 003-06069 |

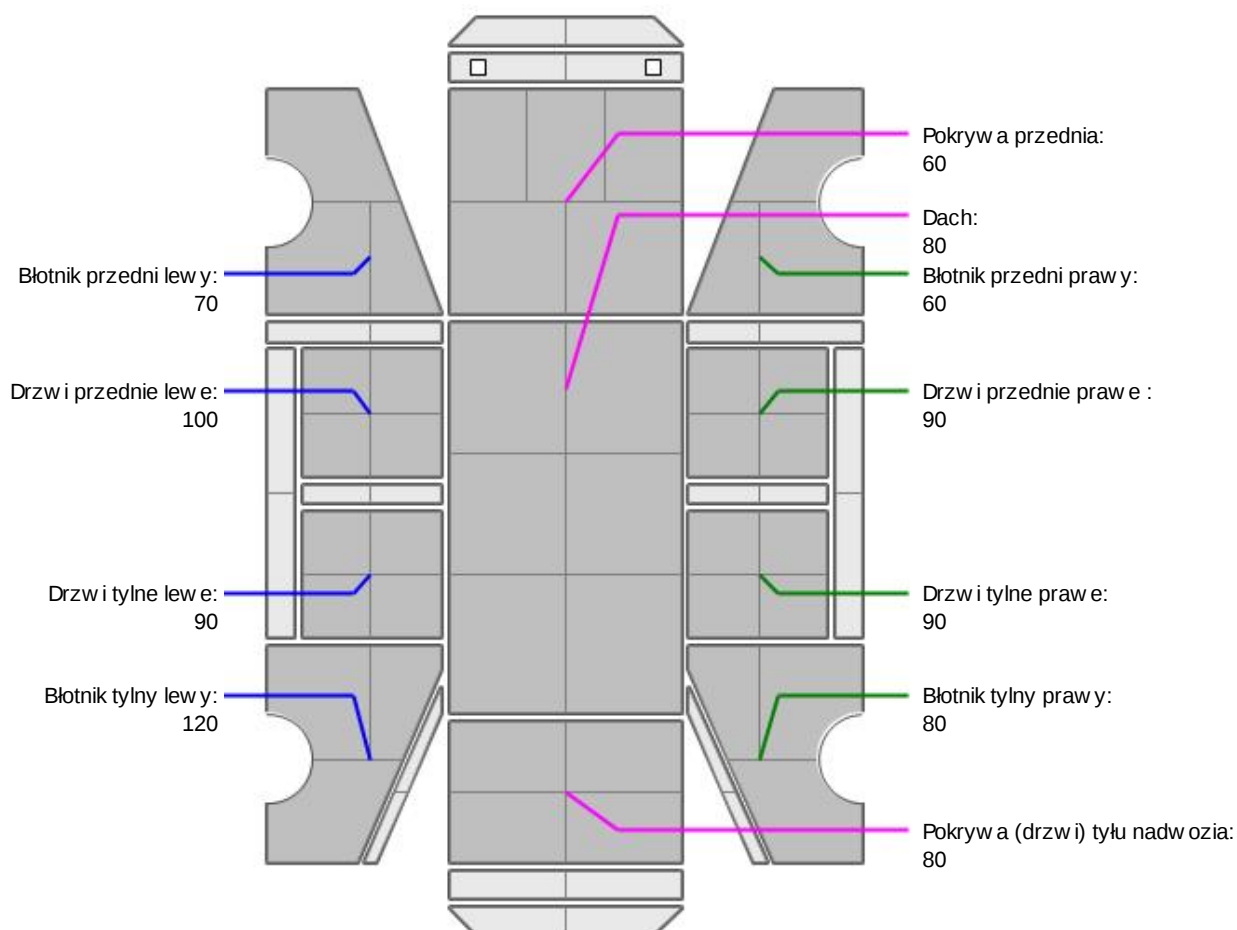
**KABINA KIEROWCY – Opis powłoki lakierowej**

| L.p. | Nazwa elementu | L / P | Grubość powłoki [μm] | Opis |
| 1 | Pokrywa przednia | | 60 | |
| 2 | Dach | | 80 | |
| 3 | Błotnik przedni | L | 70 | |
| 4 | Drzwi przednie | L | 100 | |
| 5 | Drzwi tylne | L | 90 | |
| 6 | Błotnik tylny | L | 120 | |
| 7 | Błotnik przedni | P | 60 | |
| 8 | Drzwi przednie | P | 90 | |
| 9 | Drzwi tylne | P | 90 | |
| 10 | Błotnik tylny | P | 80 | |
| 11 | Pokrywa (drzwi) tyłu nadwozia | | 80 | |

Podane przedziały grubości powłoki lakierowej poszczególnych elementów dotyczą wyłącznie punktów pomiarowych, tj. trzech wybranych miejsc na danym elemencie nadwozia. Nie oznacza to, że w pozostałych obszarach danego elementu grubość powłoki jest jednakowa ani że nie może wykroczyć poza wskazane zakresy. Pomiary wykonano urządzeniem będącym w posiadaniu rzeczoznawcy. Pomiar wykonany innym przyrządem może się różnić.
