Nr zlecenia: 82/17/07/2026/CarArena STANDARD

## Wycena wartości

Zadanie: Określenie wartości rynkowej pojazdu

| DANE IDENTYFIKACYJNE POJAZDU | | Dane: [O] VII-2026 | |
|---|---|---|---|
| Model pojazdu: | 218i Active Tourer MR`22 E6d/e U06 | Nr Info-Ekspert: | 003-06413 |

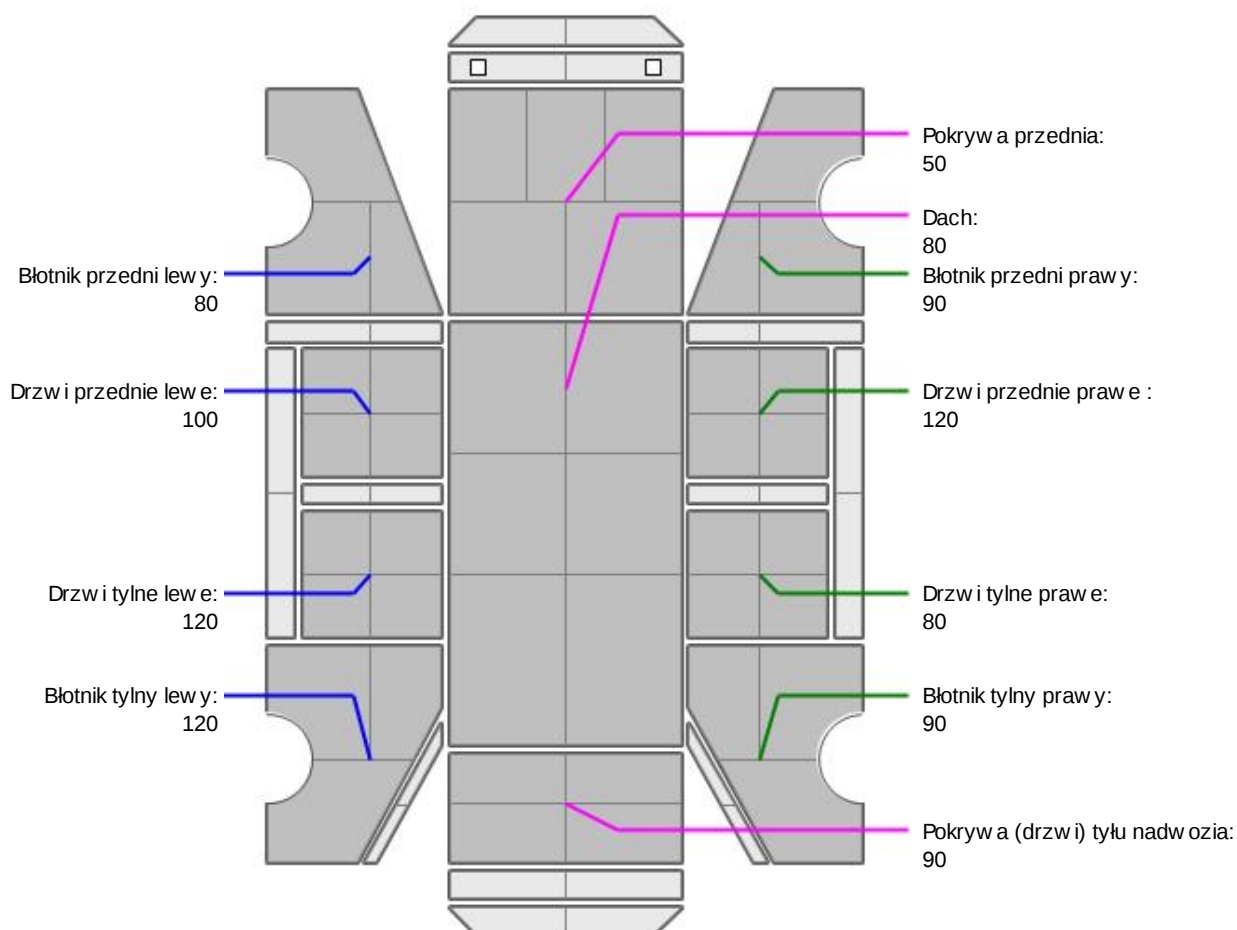
## NADWOZIE – Opis powłoki lakierowej

| L.p. | Nazwa elementu | L / P | Grubość powłoki [µm] | Opis |
| 1 | Pokrywa przednia | | 50 | |
| 2 | Dach | | 80 | |
| 3 | Błotnik przedni | L | 80 | |
| 4 | Drzwi przednie | L | 100 | |
| 5 | Drzwi tylne | L | 120 | |
| 6 | Błotnik tylny | L | 120 | |
| 7 | Błotnik przedni | P | 90 | |
| 8 | Drzwi przednie | P | 120 | |
| 9 | Drzwi tylne | P | 80 | |
| 10 | Błotnik tylny | P | 90 | |
| 11 | Pokrywa (drzwi) tyłu nadwozia | | 90 | |

Podane przedziały grubości powłoki lakierowej poszczególnych elementów dotyczą wyłącznie punktów pomiarowych, tj. trzech wybranych miejsc na danym elemencie nadwozia. Nie oznacza to, że w pozostałych obszarach danego elementu grubość powłoki jest jednakowa ani że nie może wykroczyć poza wskazane zakresy. Pomiary wykonano urządzeniem będącym w posiadaniu rzeczoznawcy. Pomiar wykonany innym przyrządem może się różnić.
