## WYCENA WARTOŚCI

Zadanie: Określenie wartości rynkowej pojazdu

| Model pojazdu: | <b>Mini Countryman D 2.0 MR`24 E6</b> | Nr Info-Ekspert: | <b>231-00552</b> |
| Wersja: | <b>John Cooper Works</b> | Rok produkcji: | <b>2024</b> |

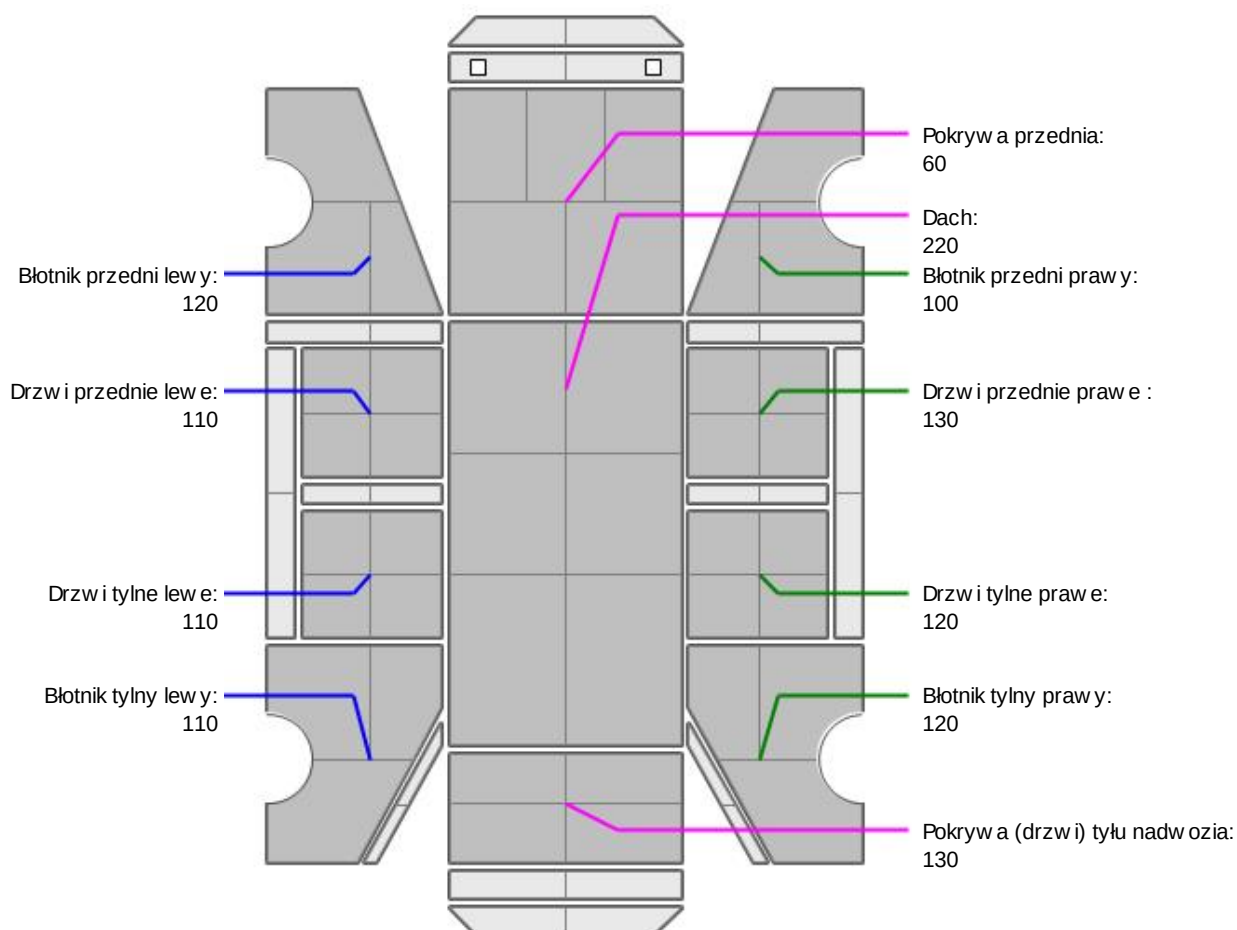
## NADWOZIE – Opis powłoki lakierowej

| L.p. | Nazwa elementu | L / P | Grubość powłoki [µm] | Opis |
| 1 | Pokrywa przednia | | 60 | |
| 2 | Dach | | 220 | |
| 3 | Błotnik przedni | L | 120 | |
| 4 | Drzwi przednie | L | 110 | |
| 5 | Drzwi tylne | L | 110 | |
| 6 | Błotnik tylny | L | 110 | |
| 7 | Błotnik przedni | P | 100 | |
| 8 | Drzwi przednie | P | 130 | |
| 9 | Drzwi tylne | P | 120 | |
| 10 | Błotnik tylny | P | 120 | |
| 11 | Pokrywa (drzwi) tyłu nadwozia | | 130 | |

Podane przedziały grubości powłoki lakierowej poszczególnych elementów dotyczą wyłącznie punktów pomiarowych, tj. trzech wybranych miejsc na danym elemencie nadwozia. Nie oznacza to, że w pozostałych obszarach danego elementu grubość powłoki jest jednakowa ani że nie może wykroczyć poza wskazane zakresy. Pomiary wykonano urządzeniem będącym w posiadaniu rzeczoznawcy. Pomiar wykonany innym przyrządem może się różnić.
