# Wycena wartości

Zadanie: Określenie wartości rynkowej pojazdu

| DANE IDENTYFIKACYJNE POJAZDU | | Dane: [O] VIII-2026 | |
|---|---|---|---|
| Marka: | BMW | Nr rejestracyjny: | PZ5U056 |
| Model pojazdu: | 320 Touring Diesel Mild Hybrid MR`22 E6d/e G21 | Nr Info-Ekspert: | 003-06460 |

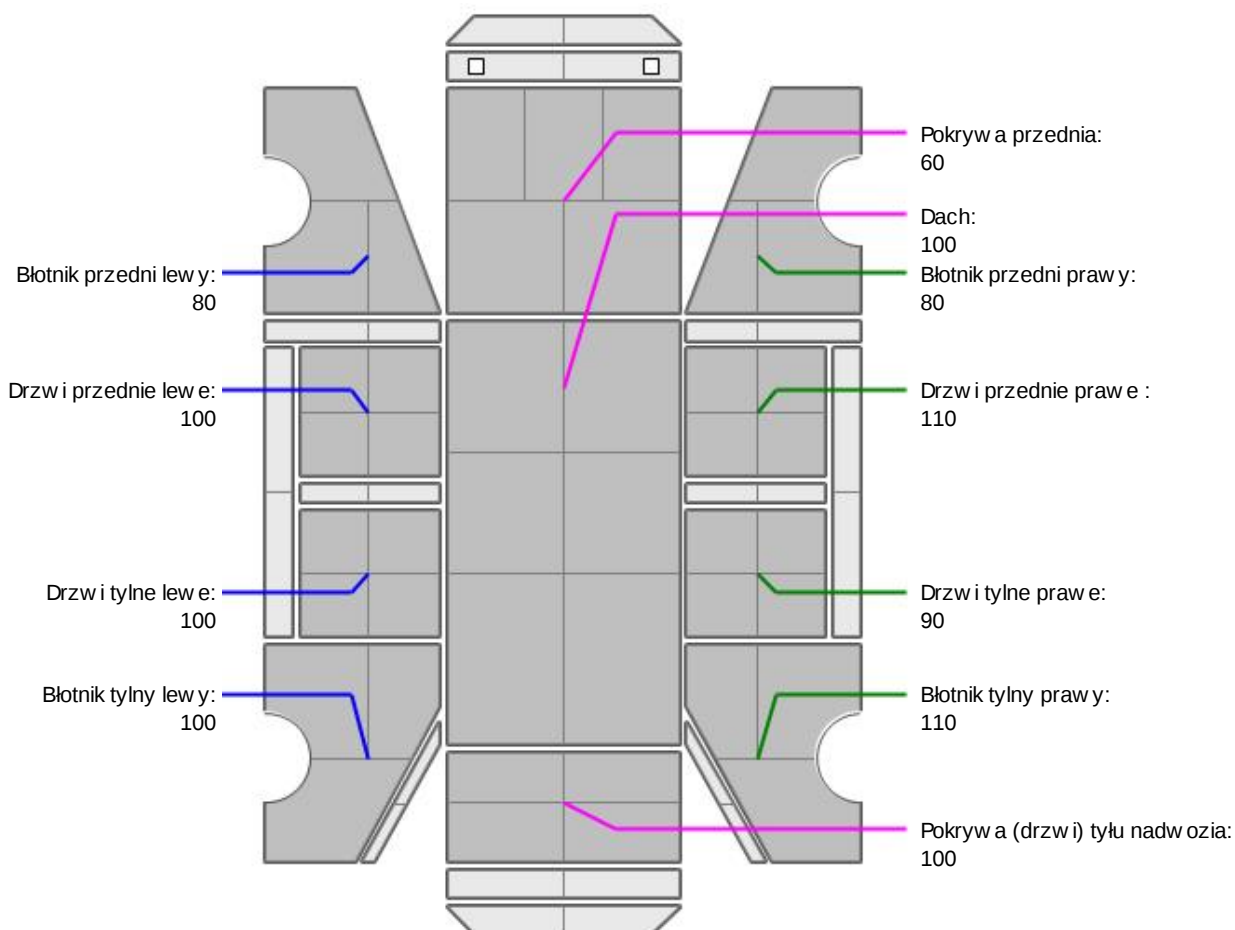
| L.p. | Nazwa elementu | L / P | Grubość powłoki [µm] | Opis |
| 1 | Pokrywa przednia | | 60 | |
| 2 | Dach | | 100 | |
| 3 | Błotnik przedni | L | 80 | |
| 4 | Drzwi przednie | L | 100 | |
| 5 | Drzwi tylne | L | 100 | |
| 6 | Błotnik tylny | L | 100 | |
| 7 | Błotnik przedni | P | 80 | |
| 8 | Drzwi przednie | P | 110 | |
| 9 | Drzwi tylne | P | 90 | |
| 10 | Błotnik tylny | P | 110 | |
| 11 | Pokrywa (drzwi) tyłu nadwozia | | 100 | |

Podane przedziały grubości powłoki lakierowej poszczególnych elementów dotyczą wyłącznie punktów pomiarowych, tj. trzech wybranych miejsc na danym elemencie nadwozia. Nie oznacza to, że w pozostałych obszarach danego elementu grubość powłoki jest jednakowa ani że nie może wykroczyć poza wskazane zakresy. Pomiary wykonano urządzeniem będącym w posiadaniu rzeczoznawcy. Pomiar wykonany innym przyrządem może się różnić.
