Nr zlecenia: 163/04/08/2026/CarArena STANDARD

## Wycena wartości

Zadanie: Określenie wartości rynkowej pojazdu

| DANE IDENTYFIKACYJNE POJAZDU | | Dane: [O] VIII-2026 | |
|---|---|---|---|
| Marka: | BMW | Nr rejestracyjny: | PZ5U081 |

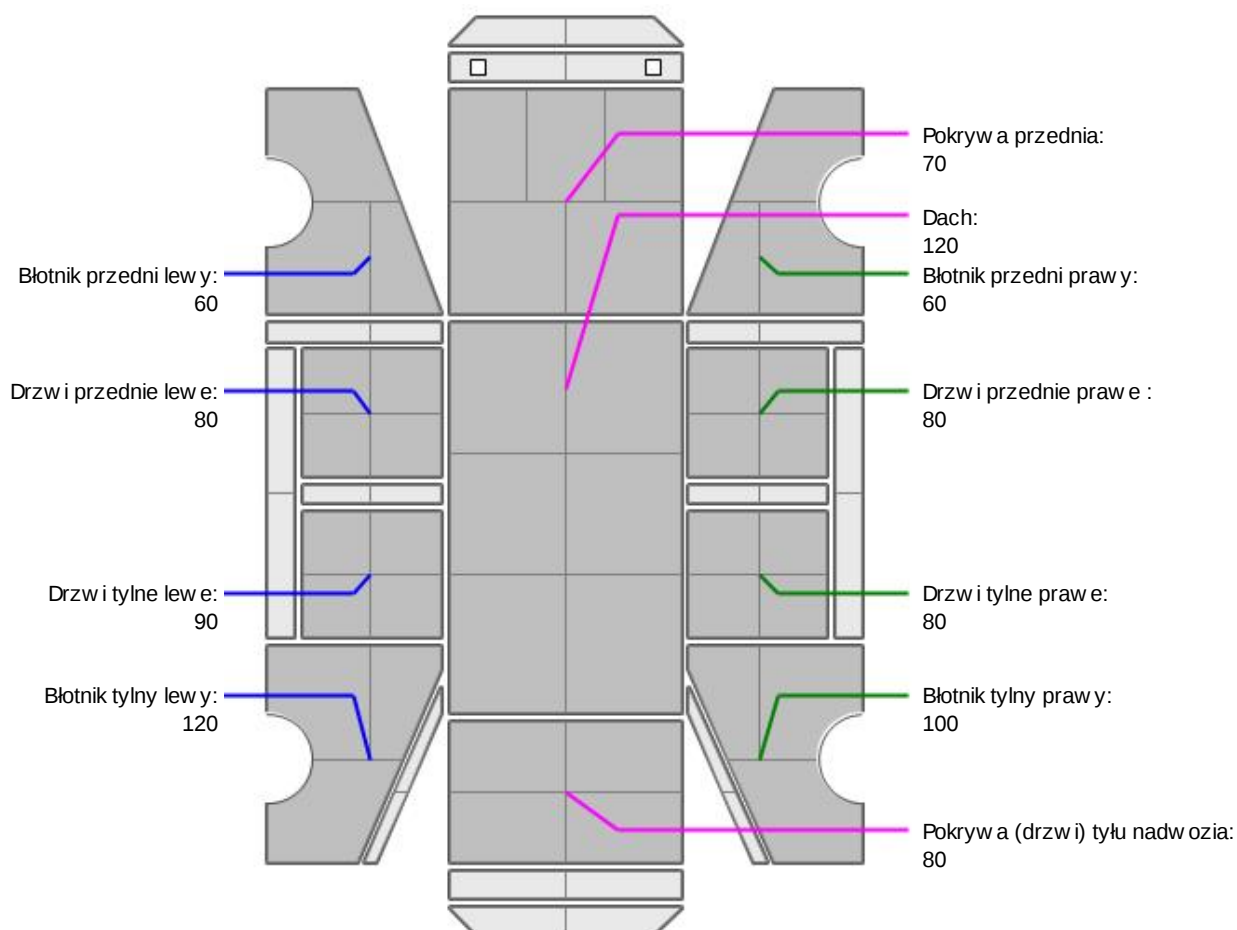
**KABINA KIEROWCY – Opis powłoki lakierowej**

| L.p. | Nazwa elementu | L / P | Grubość powłoki [μm] | Opis |
| 1 | Pokrywa przednia | | 70 | |
| 2 | Dach | | 120 | |
| 3 | Błotnik przedni | L | 60 | |
| 4 | Drzwi przednie | L | 80 | |
| 5 | Drzwi tylne | L | 90 | |
| 6 | Błotnik tylny | L | 120 | |
| 7 | Błotnik przedni | P | 60 | |
| 8 | Drzwi przednie | P | 80 | |
| 9 | Drzwi tylne | P | 80 | |
| 10 | Błotnik tylny | P | 100 | |
| 11 | Pokrywa (drzwi) tyłu nadwozia | | 80 | |

Podane przedziały grubości powłoki lakierowej poszczególnych elementów dotyczą wyłącznie punktów pomiarowych, tj. trzech wybranych miejsc na danym elemencie nadwozia. Nie oznacza to, że w pozostałych obszarach danego elementu grubość powłoki jest jednakowa ani że nie może wykroczyć poza wskazane zakresy. Pomiary wykonano urządzeniem będącym w posiadaniu rzeczoznawcy. Pomiar wykonany innym przyrządem może się różnić.
