Nr zlecenia: 76/07/08/2026/CarArena STANDARD

## Wycena wartości

Zadanie: Określenie wartości rynkowej pojazdu

| Model pojazdu: | <b>420 Gran Coupe Diesel MR`21 E6d/e G26</b> | Nr Info-Ekspert: | <b>003-06069</b> |

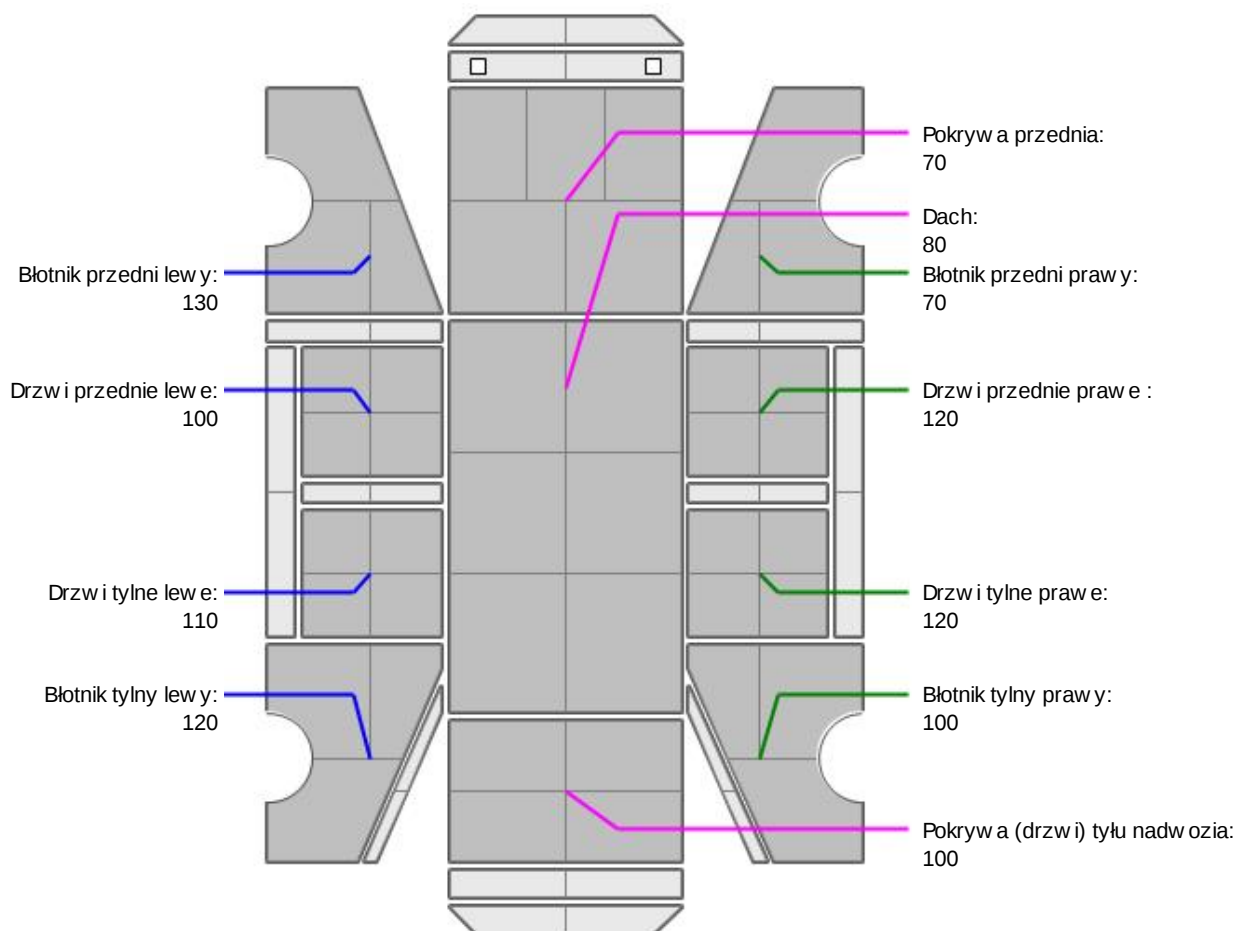
### KABINA KIEROWCY – Opis powłoki lakierowej

| L.p. | Nazwa elementu | L / P | Grubość powłoki [μm] | Opis |
| 1 | Pokrywa przednia | | 70 | |
| 2 | Dach | | 80 | |
| 3 | Błotnik przedni | L | 130 | |
| 4 | Drzwi przednie | L | 100 | |
| 5 | Drzwi tylne | L | 110 | |
| 6 | Błotnik tylny | L | 120 | |
| 7 | Błotnik przedni | P | 70 | |
| 8 | Drzwi przednie | P | 120 | |
| 9 | Drzwi tylne | P | 120 | |

| 10 | Błotnik tylny | P | 100 | |
| 11 | Pokrywa (drzwi) tyłu nadwozia | | 100 | |

Podane przedziały grubości powłoki lakierowej poszczególnych elementów dotyczą wyłącznie punktów pomiarowych, tj. trzech wybranych miejsc na danym elemencie nadwozia. Nie oznacza to, że w pozostałych obszarach danego elementu grubość powłoki jest jednakowa ani że nie może wykroczyć poza wskazane zakresy. Pomiary wykonano urządzeniem będącym w posiadaniu rzeczoznawcy. Pomiar wykonany innym przyrządem może się różnić.
