Nr zlecenia: 77/07/08/2026/CarArena STANDARD

## Wycena wartości

Zadanie: Określenie wartości rynkowej pojazdu

| DANE IDENTYFIKACYJNE POJAZDU | | Dane: [O] VIII-2026 | |
|---|---|---|---|
| Model pojazdu: | 320 Touring Diesel Mild Hybrid MR`22 E6d/e G21 | Nr Info-Ekspert: | 003-06460 |

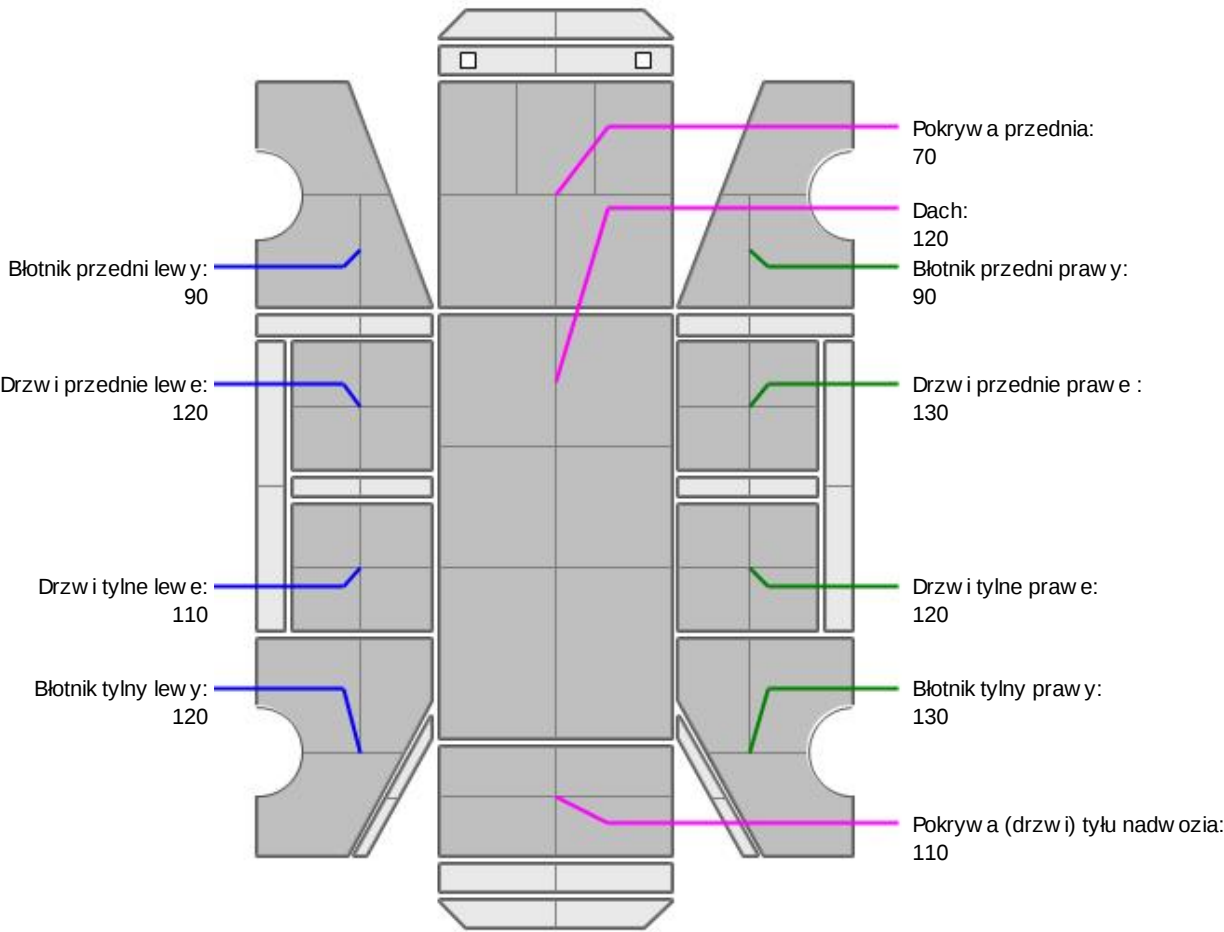
NADWOZIE – Opis powłoki lakierowej

| L.p. | Nazwa elementu | L / P | Grubość powłoki [µm] | Opis |
| 1 | Pokrywa przednia | | 70 | |
| 2 | Dach | | 120 | |
| 3 | Błotnik przedni | L | 90 | |
| 4 | Drzwi przednie | L | 120 | |
| 5 | Drzwi tylne | L | 110 | |
| 6 | Błotnik tylny | L | 120 | |
| 7 | Błotnik przedni | P | 90 | |
| 8 | Drzwi przednie | P | 130 | |
| 9 | Drzwi tylne | P | 120 | |
| 10 | Błotnik tylny | P | 130 | |
| 11 | Pokrywa (drzwi) tyłu nadwozia | | 110 | |

Podane przedziały grubości powłoki lakierowej poszczególnych elementów dotyczą wyłącznie punktów pomiarowych, tj. trzech wybranych miejsc na danym elemencie nadwozia. Nie oznacza to, że w pozostałych obszarach danego elementu grubość powłoki jest jednakowa ani że nie może wykroczyć poza wskazane zakresy. Pomiary wykonano urządzeniem będącym w posiadaniu rzeczoznawcy. Pomiar wykonany innym przyrządem może się różnić.
