Nr zlecenia: 78/07/08/2026/CarArena STANDARD

## Wycena wartości

Zadanie: Określenie wartości rynkowej pojazdu

| DANE IDENTYFIKACYJNE POJAZDU | | Dane: [O] VIII-2026 | |
|---|---|---|---|
| Marka: | BMW | Nr rejestracyjny: | PZ5U117 |

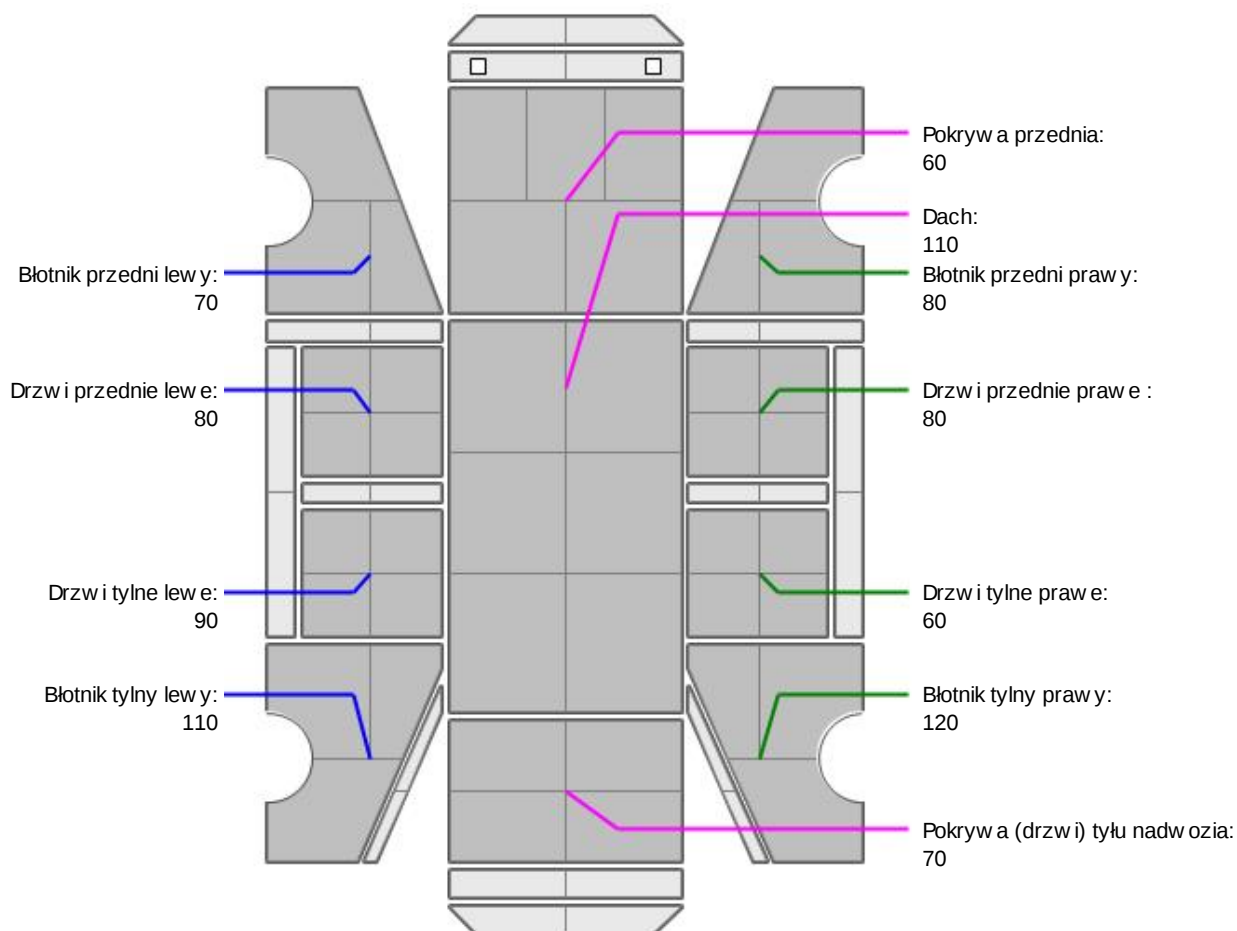
### KABINA KIEROWCY – Opis powłoki lakierowej

| L.p. | Nazwa elementu | L / P | Grubość powłoki [µm] | Opis |
| 1 | Pokrywa przednia | | 60 | |
| 2 | Dach | | 110 | |
| 3 | Błotnik przedni | L | 70 | |
| 4 | Drzwi przednie | L | 80 | |
| 5 | Drzwi tylne | L | 90 | |
| 6 | Błotnik tylny | L | 110 | |
| 7 | Błotnik przedni | P | 80 | |
| 8 | Drzwi przednie | P | 80 | |
| 9 | Drzwi tylne | P | 60 | |
| 10 | Błotnik tylny | P | 120 | |
| 11 | Pokrywa (drzwi) tyłu nadwozia | | 70 | |

Podane przedziały grubości powłoki lakierowej poszczególnych elementów dotyczą wyłącznie punktów pomiarowych, tj. trzech wybranych miejsc na danym elemencie nadwozia. Nie oznacza to, że w pozostałych obszarach danego elementu grubość powłoki jest jednakowa ani że nie może wykraczać poza wskazane zakresy. Pomiary wykonano urządzeniem będącym w posiadaniu rzeczoznawcy. Pomiar wykonany innym przyrządem może się różnić.
