Nr zlecenia: 164/04/08/2026/CarArena STANDARD

## Wycena wartości

Zadanie: Określenie wartości rynkowej pojazdu

| DANE IDENTYFIKACYJNE POJAZDU | | Dane: [T] VIII-2026 | |
|---|---|---|---|
| Marka: | BMW | Nr rejestracyjny: | PZ6E131 |

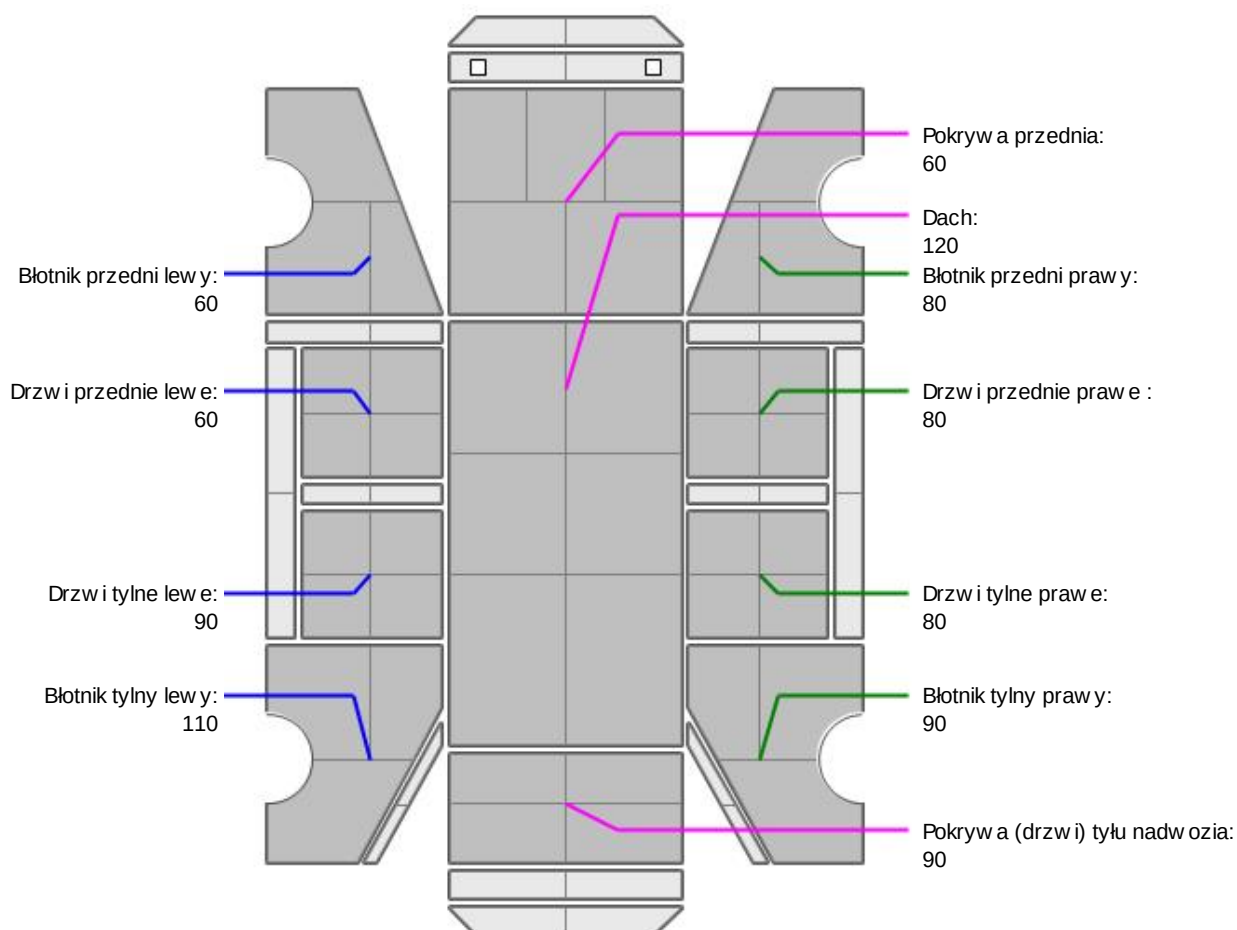
## NADWOZIE – Opis powłoki lakierowej

| L.p. | Nazwa elementu | L / P | Grubość powłoki [µm] | Opis |
| 1 | Pokrywa przednia | | 60 | |
| 2 | Dach | | 120 | |
| 3 | Błotnik przedni | L | 60 | |
| 4 | Drzwi przednie | L | 60 | |
| 5 | Drzwi tylne | L | 90 | |
| 6 | Błotnik tylny | L | 110 | |
| 7 | Błotnik przedni | P | 80 | |
| 8 | Drzwi przednie | P | 80 | |
| 9 | Drzwi tylne | P | 80 | |
| 10 | Błotnik tylny | P | 90 | |
| 11 | Pokrywa (drzwi) tyłu nadwozia | | 90 | |

Podane przedziały grubości powłoki lakierowej poszczególnych elementów dotyczą wyłącznie punktów pomiarowych, tj. trzech wybranych miejsc na danym elemencie nadwozia. Nie oznacza to, że w pozostałych obszarach danego elementu grubość powłoki jest jednakowa ani że nie może wykroczyć poza wskazane zakresy. Pomiary wykonano urządzeniem będącym w posiadaniu rzeczoznawcy. Pomiar wykonany innym przyrządem może się różnić.
