Nr zlecenia: 11/18/09/2026/CarArena STANDARD

## Wycena wartości

Zadanie: Ocena stanu technicznego i określenie wartości rynkowej pojazdu

| DANE IDENTYFIKACYJNE POJAZDU | | Dane: [O] IX-2026 | |
|---|---|---|---|
| Marka: | BMW | Nr rejestracyjny: | PZ5U170 |

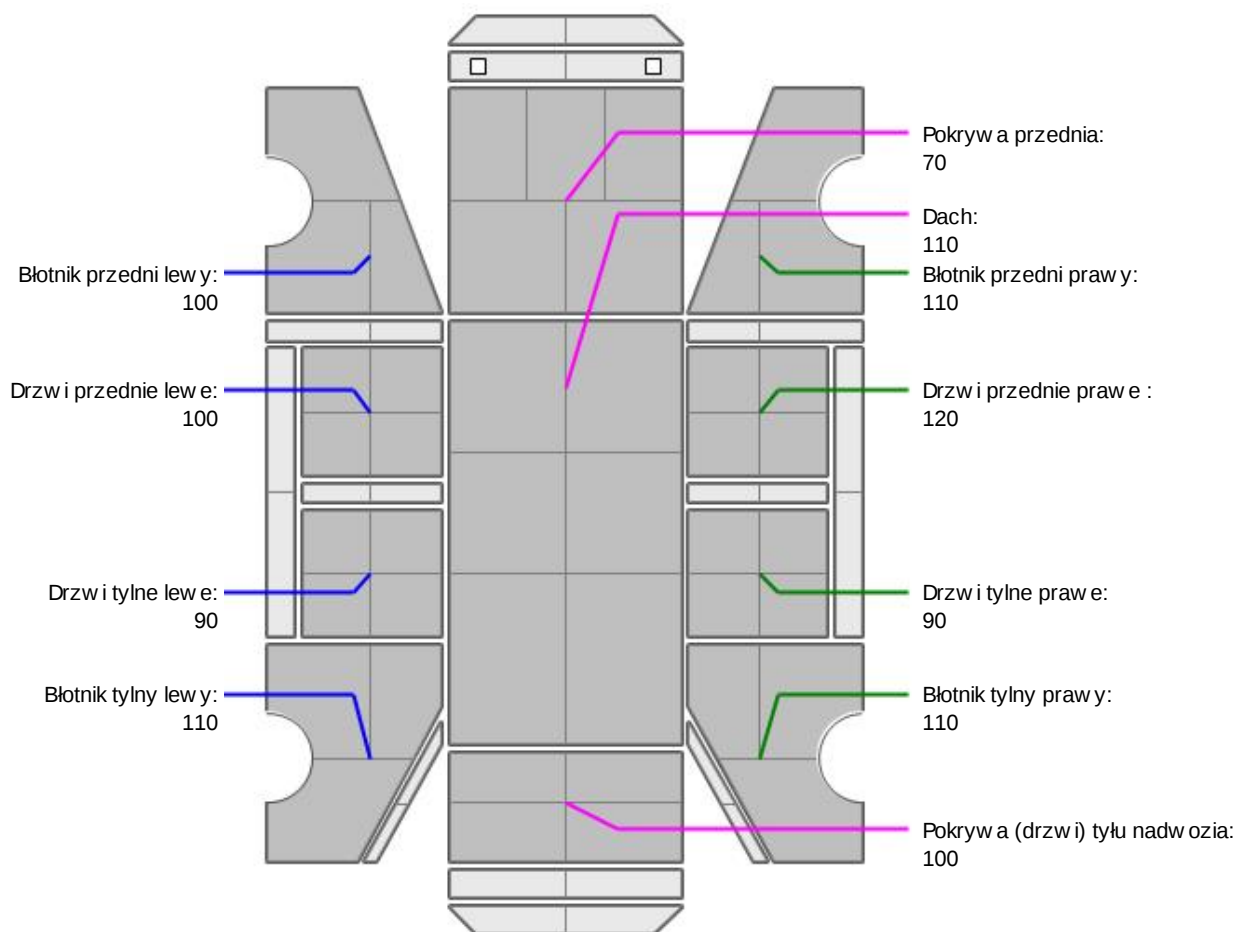
**NADWOZIE – Opis powłoki lakierowej**

| L.p. | Nazwa elementu | L / P | Grubość powłoki [μm] | Opis |
| 1 | Pokrywa przednia | | 70 | |
| 2 | Dach | | 110 | |
| 3 | Błotnik przedni | L | 100 | |
| 4 | Drzwi przednie | L | 100 | |
| 5 | Błotnik tylny | L | 110 | |
| 6 | Błotnik przedni | P | 110 | |
| 7 | Drzwi przednie | P | 120 | |
| 8 | Błotnik tylny | P | 110 | |
| 9 | Pokrywa (drzwi) tyłu nadwozia | | 100 | |
| 10 | Drzwi tylne | L | 90 | |
| 11 | Drzwi tylne | P | 90 | |

Podane przedziały grubości powłoki lakierowej poszczególnych elementów dotyczą wyłącznie punktów pomiarowych, tj. trzech wybranych miejsc na danym elemencie nadwozia. Nie oznacza to, że w pozostałych obszarach danego elementu grubość powłoki jest jednakowa ani że nie może wykaczać poza wskazane zakresy. Pomiary wykonano urządzeniem będącym w posiadaniu rzeczoznawcy. Pomiar wykonany innym przyrządem może się różnić.
