Nr zlecenia: 157/15/10/2026/CarArena STANDARD

## WYCENA WARTOŚCI

Zadanie: Ocena stanu technicznego i określenie wartości rynkowej pojazdu

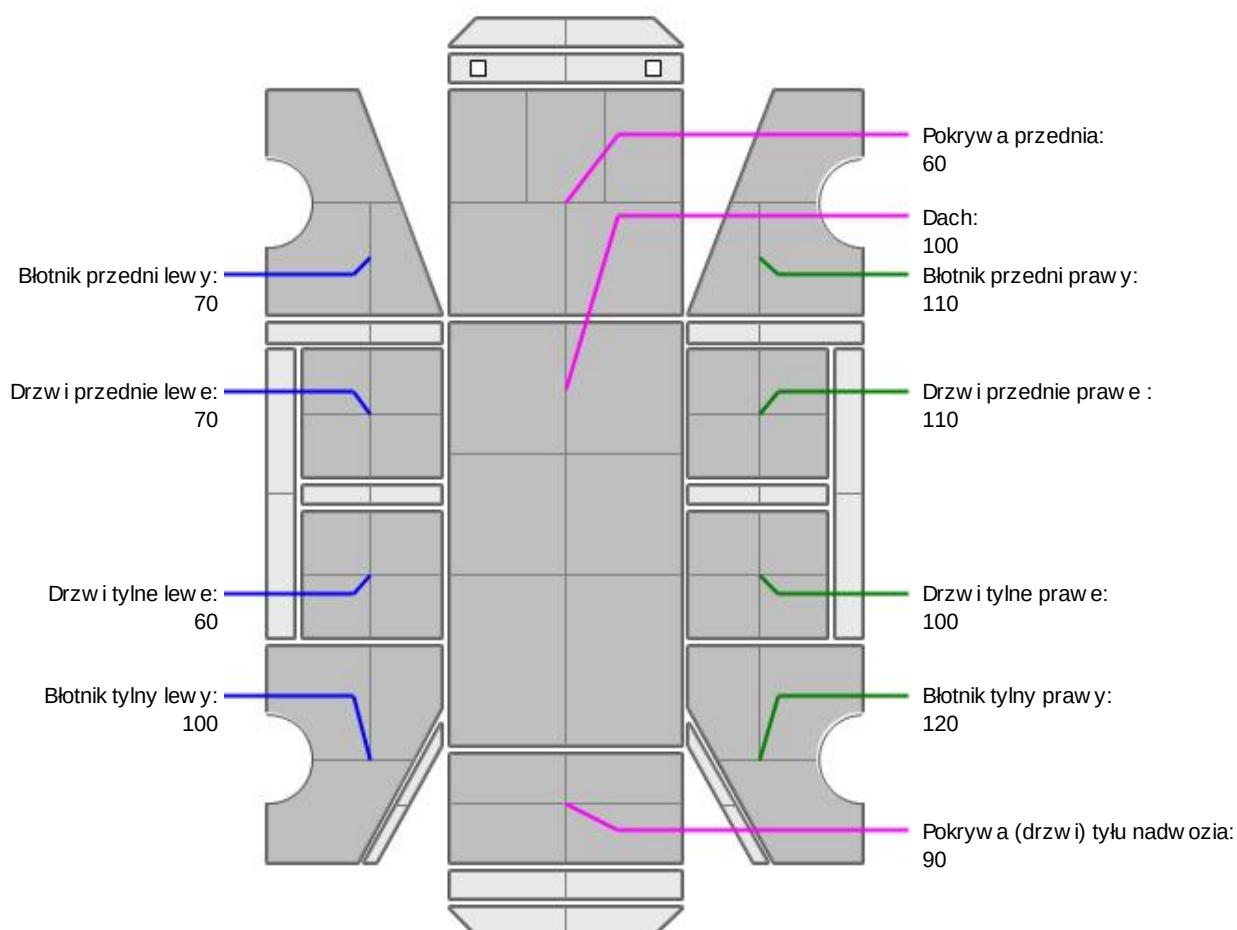
### NADWOZIE – Opis powłoki lakierowej

| L.p. | Nazwa elementu | L / P | Grubość powłoki [µm] | Opis |
| 1 | Pokrywa przednia | | 60 | |
| 2 | Dach | | 100 | |
| 3 | Błotnik przedni | L | 70 | |
| 4 | Drzwi przednie | L | 70 | |

| 5 | Drzwi tylne | L | 60 | |
| 6 | Błotnik tylny | L | 100 | |
| 7 | Błotnik przedni | P | 110 | |
| 8 | Drzwi przednie | P | 110 | |
| 9 | Drzwi tylne | P | 100 | |
| 10 | Błotnik tylny | P | 120 | |
| 11 | Pokrywa (drzwi) tyłu nadwozia | | 90 | |

Podane przedziały grubości powłoki lakierowej poszczególnych elementów dotyczą wyłącznie punktów pomiarowych, tj. trzech wybranych miejsc na danym elemencie nadwozia. Nie oznacza to, że w pozostałych obszarach danego elementu grubość powłoki jest jednakowa ani że nie może wykaczać poza wskazane zakresy. Pomiary wykonano urządzeniem będącym w posiadaniu rzeczoznawcy. Pomiar wykonany innym przyrządem może się różnić.
