Nr zlecenia: 200/09/11/2026/CarArena STANDARD z dnia: 2026/11/09

W y c e n a w a r t o ś c i

Zadanie: Określenie wartości rynkowej pojazdu

Rodzaj pojazdu:	**Samochód osobowy**	VIN:	**W B A 3 1 A X 0 6 0 F T 4 8 1 6 0**
Marka:	**BMW**	Nr rejestracyjny:	**PZ5U098**
Model pojazdu:	**420 Gran Coupe Diesel MR`21 E6d/e G26**	Nr Info-Ekspert:	**003-06069**
Wersja:	**xDrive M Sport Steptronic**	Rok produkcji:	**2024**

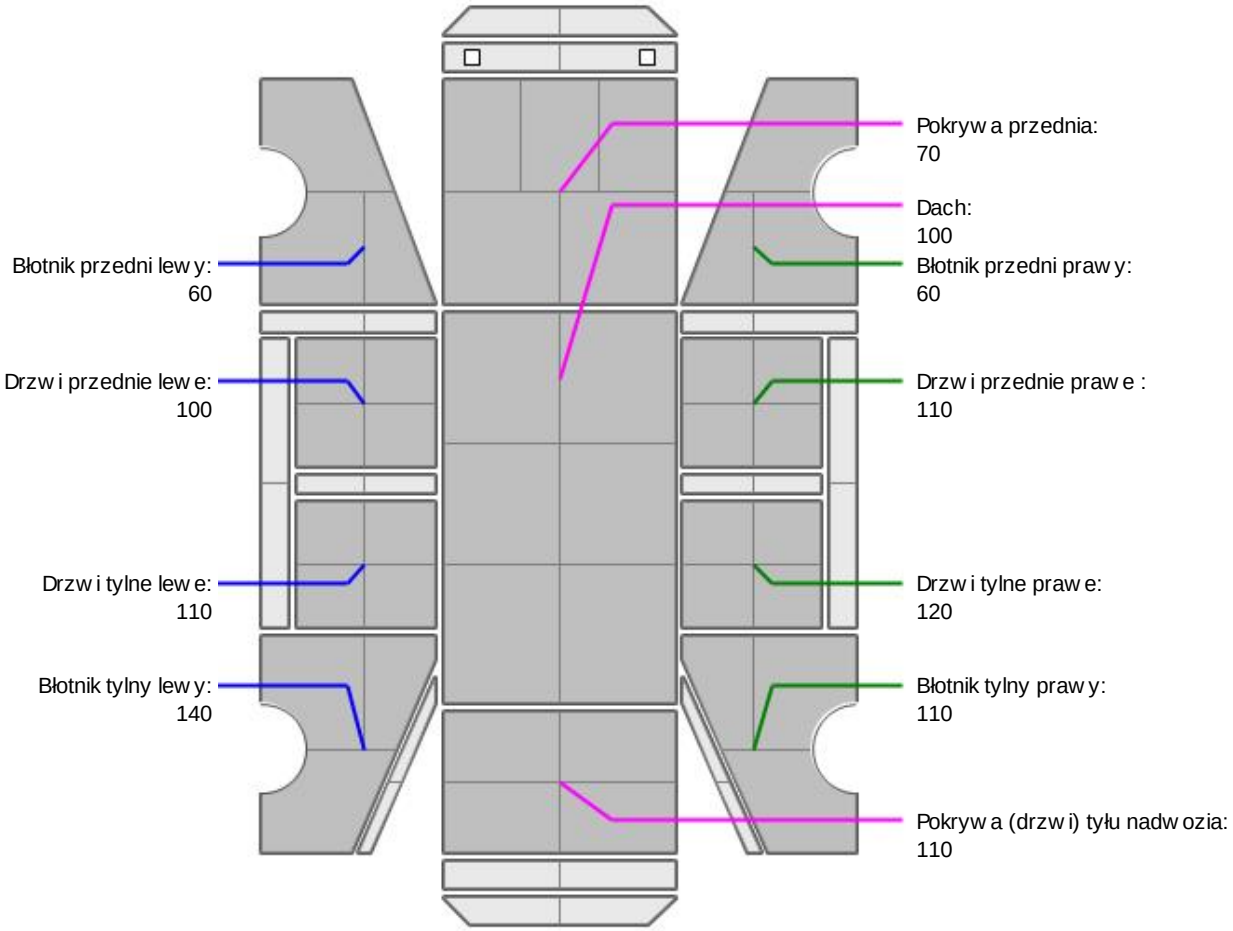
KABINA KIEROWCY – Opis powłoki lakierowej

L.p.	Nazwa elementu	L / P	Grubość powłoki [µm]	Opis
1	Pokrywa przednia		70	
2	Dach		100	
3	Błotnik przedni	L	60	
4	Drzwi przednie	L	100	
5	Błotnik tylny	L	140	
6	Błotnik przedni	P	60	
7	Drzwi przednie	P	110	
8	Błotnik tylny	P	110	
9	Pokrywa (drzwi) tyłu nadwozia		110	
10	Drzwi tylne	L	110	
11	Drzwi tylne	P	120
