Nr zlecenia: 126/13/11/2026/CarArena STANDARD z dnia: 2026/11/13

W y c e n a w a r t o ś c i

Zadanie: Określenie wartości rynkowej pojazdu

Rodzaj pojazdu:	**Samochód osobowy**	VIN:	**W B A 3 1 G W 0 1 0 C U 5 4 7 0 2**
Marka:	**BMW**	Nr rejestracyjny:	**PZ6W755**
Model pojazdu:	**540 Touring Diesel MR`24 E6d/e G61**	Nr Info-Ekspert:	**003-07051**
Wersja:	**xDrive M Sport Steptronic**	Rok produkcji:	**2025**

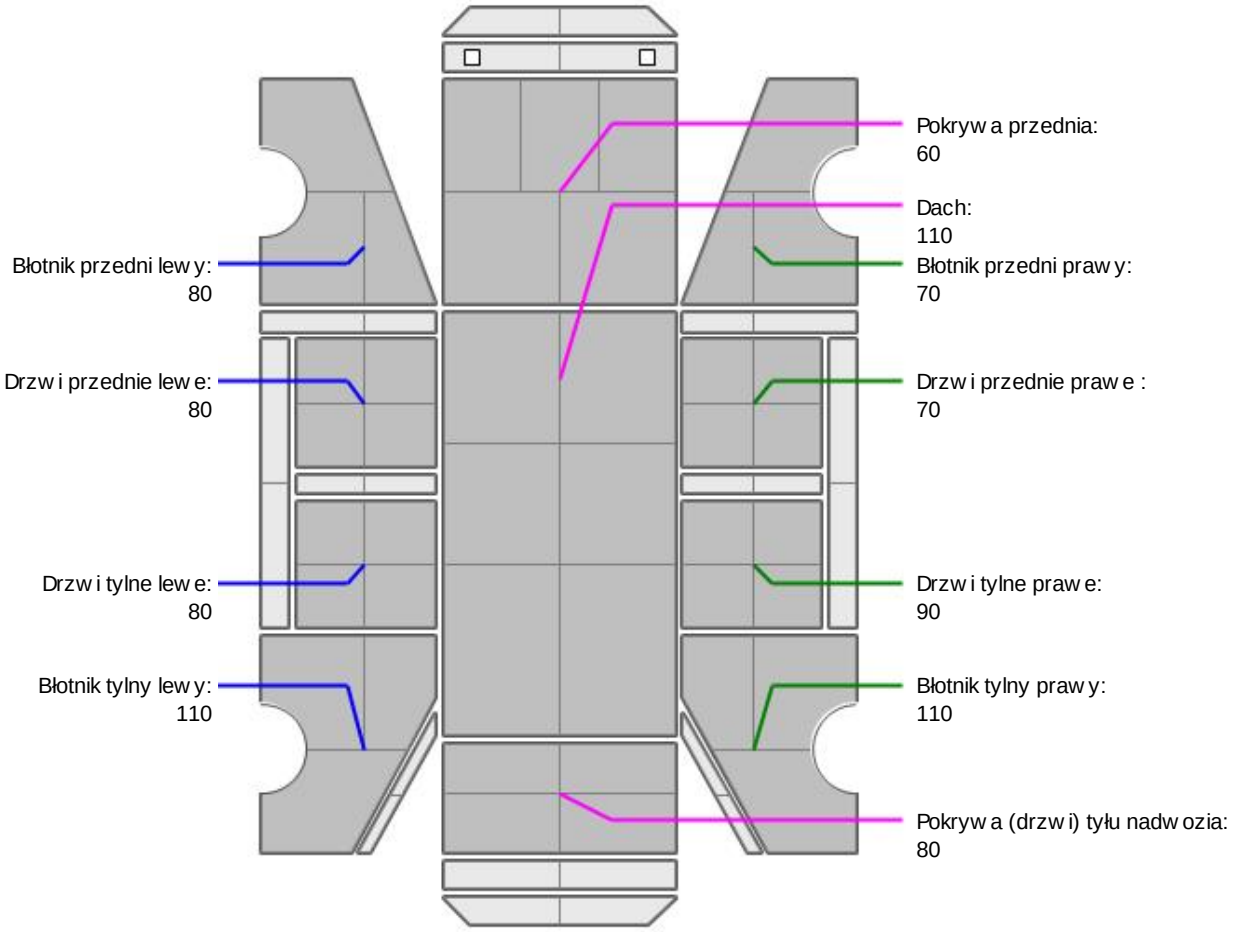
L.p.	Nazwa elementu	L / P	Grubość powłoki [µm]	Opis
1	Pokrywa przednia		60	
2	Dach		110	
3	Błotnik przedni	L	80	
4	Drzwi przednie	L	80	
5	Drzwi tylne	L	80	
6	Błotnik tylny	L	110	
7	Błotnik przedni	P	70	
8	Drzwi przednie	P	70	
9	Drzwi tylne	P	90	
10	Błotnik tylny	P	110

11	Pokrywa (drzwi) tyłu nadwozia		80

Podane przedziały grubości powłoki lakierowej poszczególnych elementów dotyczą wyłącznie punktów pomiarowych, tj. trzech wybranych miejsc na danym elemencie nadwozia. Nie oznacza to, że w pozostałych obszarach danego elementu grubość powłoki jest jednakowa ani że nie może wykraczać poza wskazane zakresy. Pomiary wykonano urządzeniem będącym w posiadaniu rzeczoznawcy. Pomiar wykonany innym przyrządem może się różnić.
